**Salgsobjekt:** Enebolig  
**Eierform:** Eiet  
**Byggeår:** 1977  
**BRA-i/BRA Total** 116/166 kvm  
**Tomtstr.:** 672.8 kvm  
**Soverom:** 2  
**Antall rom:** 3  
**Gnr./bnr.** Gnr. 2082, bnr. 199  
**Oppdragsnr.:** 1109260018

# Enebolig med fin beliggenhet i populært boligområde på Hannestad!

Befaringsdato: 30.01.2026

Rapportdato: 04.03.2026

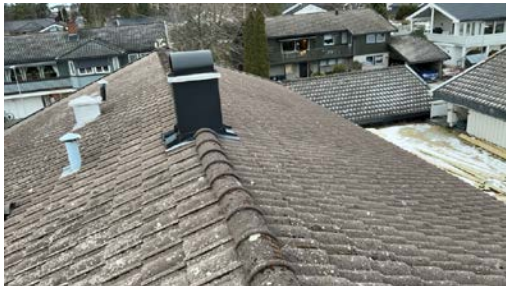
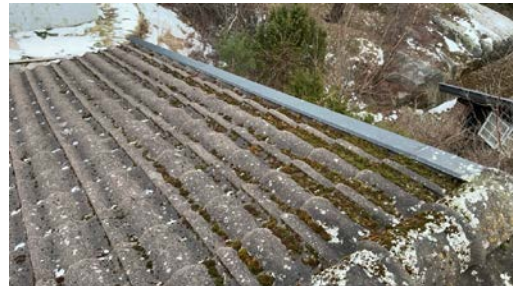
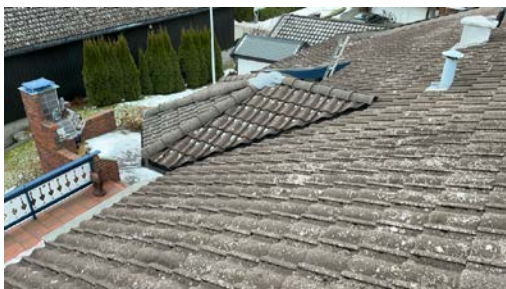
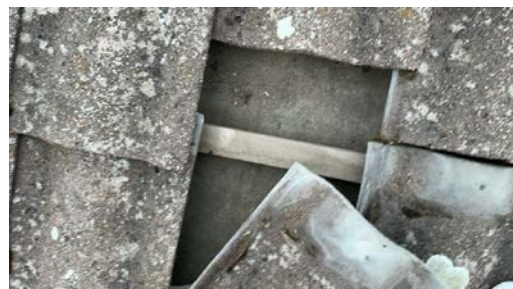
### Nedløp og beslag

Takrenner, nedløpsrør og beslag av plastbelagt stål.

- Det er rust på innfestingen av takrenner/nedløp.

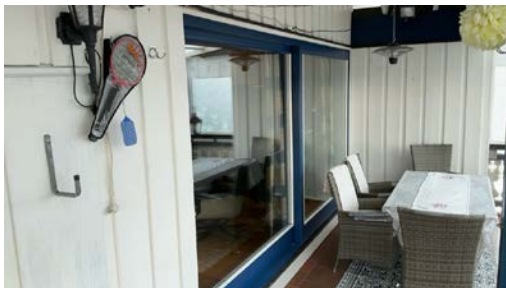
## TG 1 Verandadør - 2016

Bygningen har 1 malt verandadør i tre fra 2016.

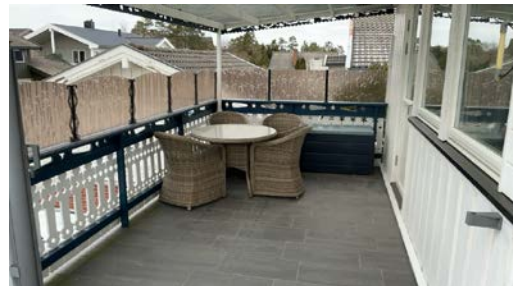
## TG 1 Balkonger, terrasser og rom under balkonger

Dels overbygget balkong med flislagt gulv og rekkverk i tre. Balkongen er delvis skjermet med transparente sideplater og takoverbygg.

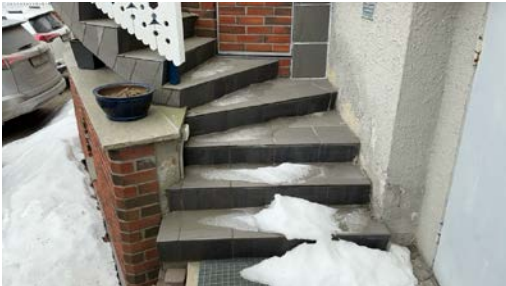
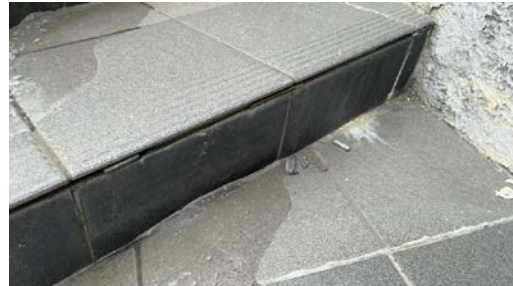
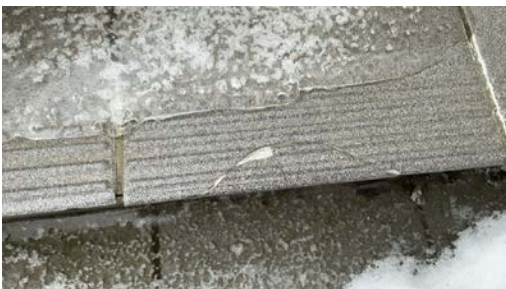
## TG 2 Utvendige trapper

Trapp i betongkonstruksjon. Flislagt.

Betongtrapp har mindre sprekker/skader i fliser.

Skaden må utbedres.

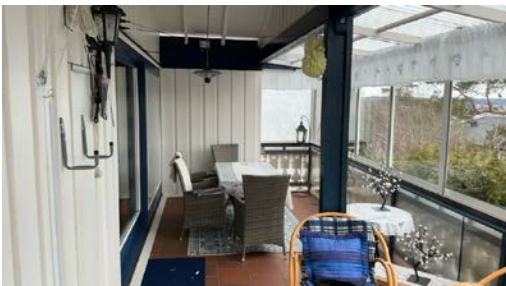
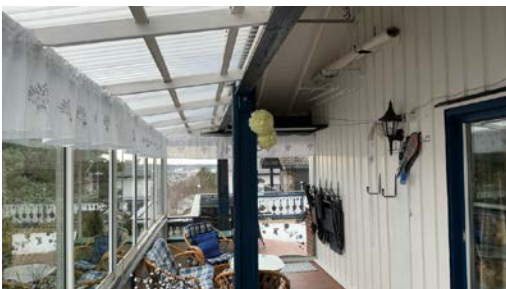
## TG 1 Innglasset balkong

Innglasset balkong oppført i tilknytning til boligen. Balkongen har flislagt gulv og innglassing bestående av skyvbare glassfelt. Deler av taket er utført med transparente takplater. Noe enkel løsning mot rekkverk.

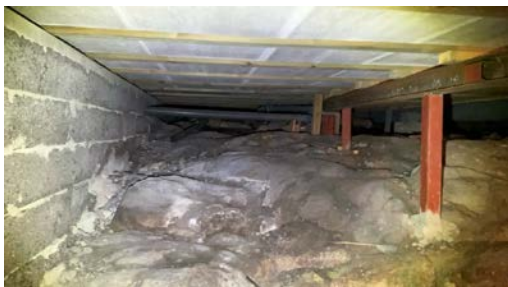
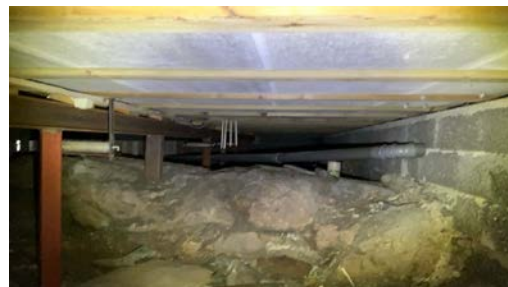
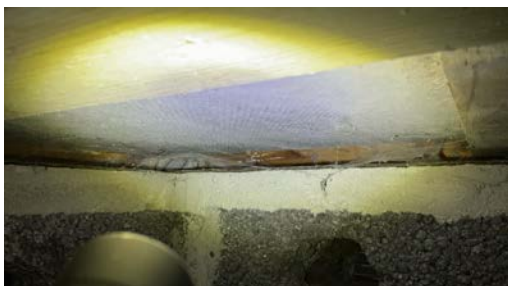
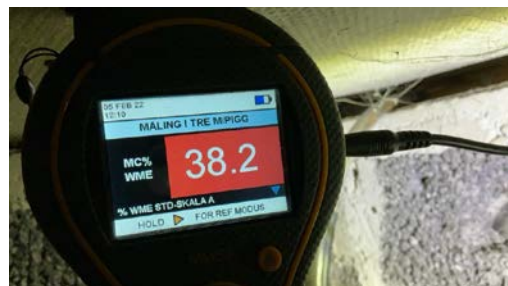
Bjelkelag i tre er synlig fra undersiden. Det er utført fuktmålinger i bunnsviller tilfeldig steder i krypkjelleren, og det er registrert forhøyede fuktverdier i treverk, med målinger opptil ca. 38 %.

Fuktverdier over ca. 20 % anses som kritiske for treverk, og nivåer over 25–30 % gir høy risiko for råte- og soppdannelse. De registrerte verdiene vurderes som alvorlige og indikerer at krypkjelleren ikke fungerer tilfredsstillende slik den er utført i dag. Konstruksjonen vurderes som en klar risikokonstruksjon.

Fukt og råteskader i bunnsvill mot nord/øst.

Det anbefales videre utredning av fagkyndig, herunder kartlegging av omfanget av fukt- og eventuelle råteskader. Tiltak kan omfatte fuktsikring mot grunn, forbedret ventilasjon, etablering av plastfolie/radonsperre på grunn, eventuell avfukting, samt utskifting av skadet treverk. Kostnadskrevende tiltak må påregnes.

Kostnadsestimat: 200 000 - 500 000

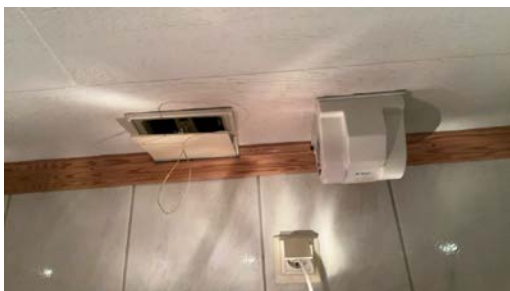
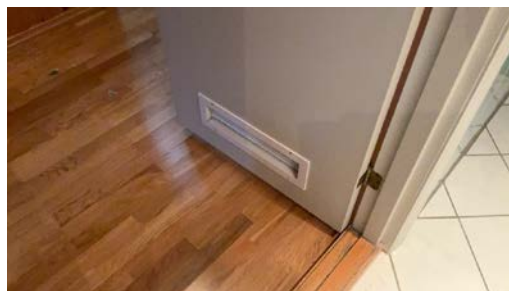
### 1 TG 0 Tilliggende konstruksjoner våtrom

Hulltaking er foretatt uten å påvise unormale forhold.

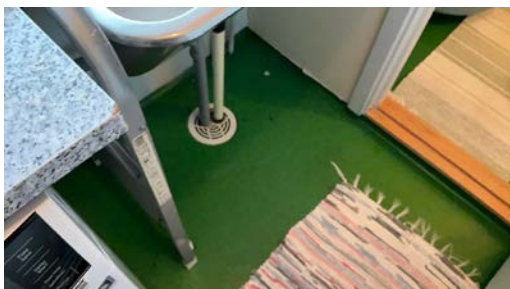
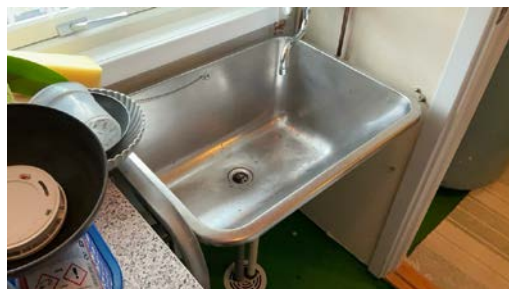
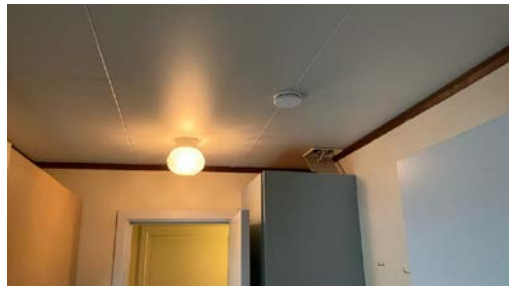
- Våtrommet må totalrenoveres. Alle forhold med tettesjikt, våtsone, sluk m.m. må dokumenteres.
- Manglende oppgradering av våtrommet medfører høy risiko for at konstruksjonene ikke vil tåle vanlig bruk av vann eller lekkasjer. Dette kan føre til fuktskader på tilstøtende konstruksjoner.

Kostnadsestimat: 200 000 - 500 000

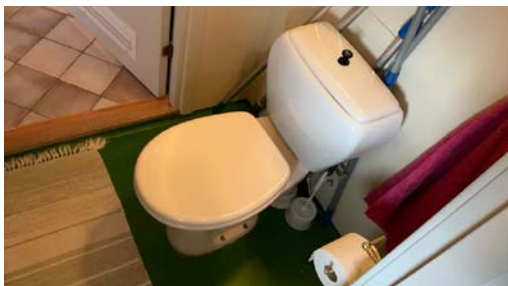
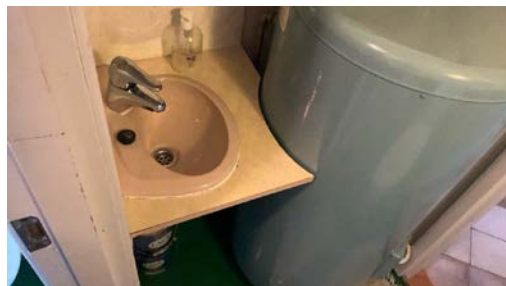
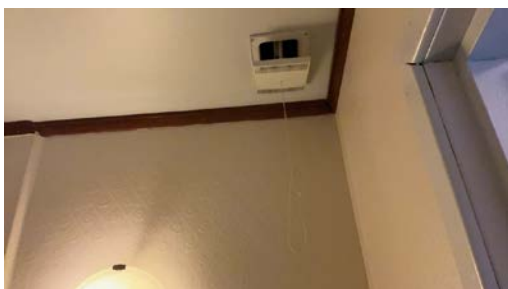
### TG 2 Vannledninger

- Tidspunkt for utskiftning av vannledninger nærmer seg.
- I forbindelse med oppgradering av våtrom vil det være naturlig med utskiftning av rør.
- Det er ikke behov for utbedringstiltak siden anlegget fungerer i dag, men ut ifra alder kan skader plutselig oppstå på eldre anlegg.

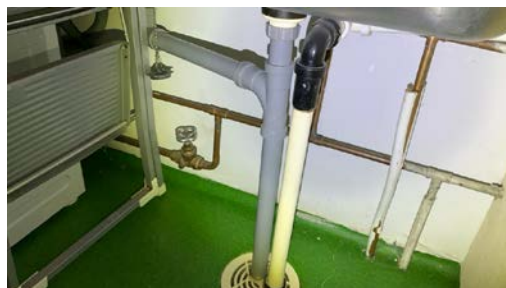
### TG 2 Avløpsrør

Det er avløpsrør av plast.

- Det er ikke behov for utbedringstiltak siden anlegget fungerer i dag, men ut ifra alder kan skader plutselig oppstå på eldre anlegg.

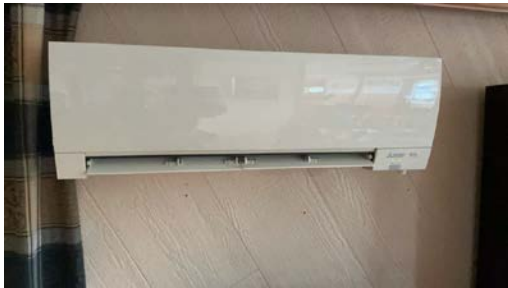
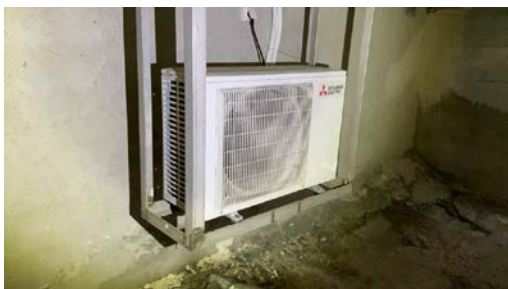
## TG 2 Varmtvannstank

Varmtvannstanken er på ca. 200 liter.

Etter ca. 20 år i tro tjeneste er de fleste varmtvannstanker klare for å pensjoneres, og du bør se deg om etter en ny. Selv om den gamle berederen fortsatt fungerer, er det greit å være klar over at nye beredere både varmer opp vannet langt mer energieffektivt, og er mye bedre isolert, slik at de også holder bedre på varmen. Du vil altså bruke mindre strøm med ny bereder. Gamle beredere står også for en god del vannskader rundt omkring, og det kan være lurt å ligge litt i forkant, og ikke vente med å skifte til vannskadene er et faktum. Hvis en lekkasje oppstår og varmtvannstanken er gjemt bort et sted uten sluk, tar det vanligvis lang tid før man oppdager en eventuell lekkasje. Da er risikoen stor for at det allerede er blitt alvorlige og kostbare vannskader i boligen når lekkasjen oppdages.

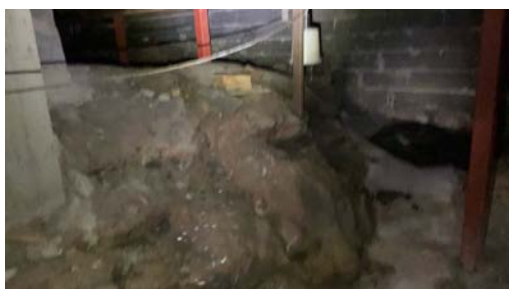
### TO 2 Fuktsikring og drenering

Det er ikke etablert drenering rundt boligen.

Det er fall i terrenget inn mot ringmuren enkelte steder. Man må kunne forvente at det til tider kan trenge inn noe fukt på fjellet i krypkjelleren. Årsaken til dette er fukt som følger fjellet inn under ringmuren, og at det kan oppstå kondens ved temperatur svingninger

Det må forventes utbedringer, men mye avhenger av hva man bruker kjeller til og hvilken løsning man velger for avfuktning og ventilering av kjeller.

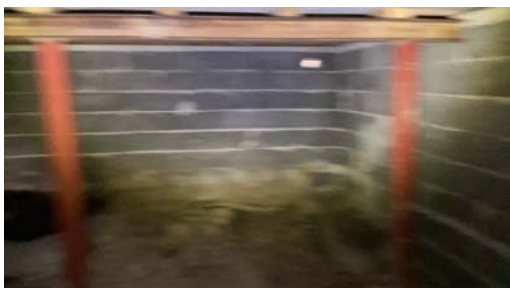
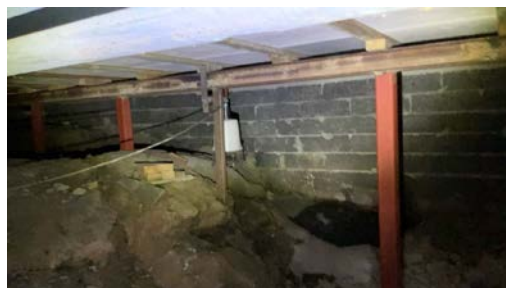
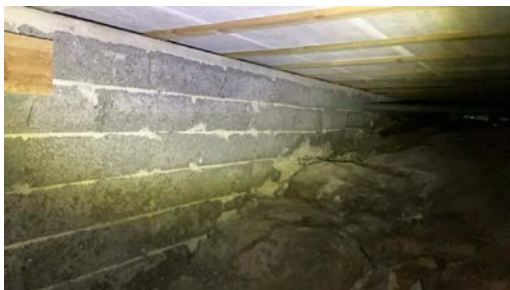
## TG 1 Grunnmur og fundamenter

Bygningen har grunnmur i lettklinkerblokker.

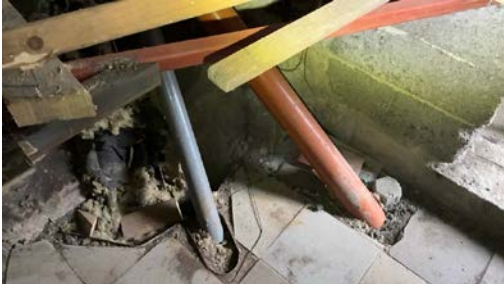
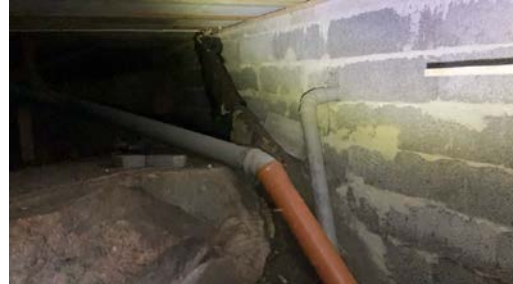
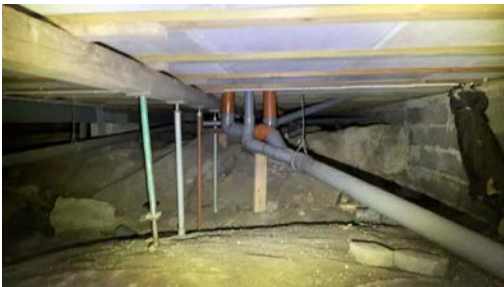
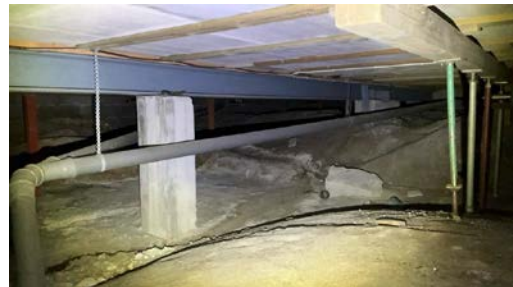
## TG 2 Utvendige vann- og avløpsledninger

Utvendige avløpsrør er av plast. Utvendige vannledninger er av jernrør.

- Det er ikke behov for utbedringstiltak siden anlegget fungerer i dag, men ut ifra alder kan skader plutselig oppstå på eldre anlegg.
