# VERDITAKST

## Næringsbygg Selforsveien 30 , 8622 MO I RANA

Gnr 20: Bnr 67 (fnr: 785)  
1833 RANA KOMMUNE

Dato befaring: 15.12.2025  
Utskriftsdato: 19.02.2026  
Dato verdisetting: 23.01.2026  
Oppdrag nr: 7796

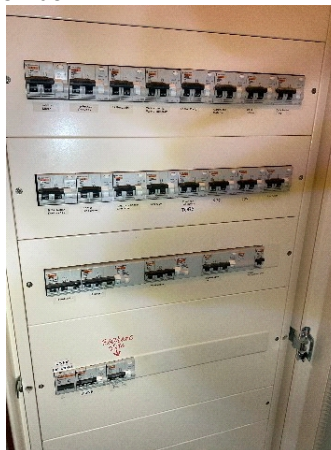
Det er stedvis LED belysning, med er det steder med belysning av lysstoffrør, er det viktig å merke seg at disse er gått ut av produksjon og det må påregnes en gradvis utskifting til andre lyskilder.

Siden dette er et konkursbo anbefales det et el tilsyn og gjennomgang av anlegget.

Det anbefales derfor en gjennomgang av el.anlegget opp mot dagens gjeldende forskrifter.
