Bakkeli 11, 2040 KLØFTA

**KLØFTA / BAKKE - Romslig 3 roms  
leilighet på attraktiv beliggenhet -  
Balkong og markterrasse**

# Tilstandsrapport

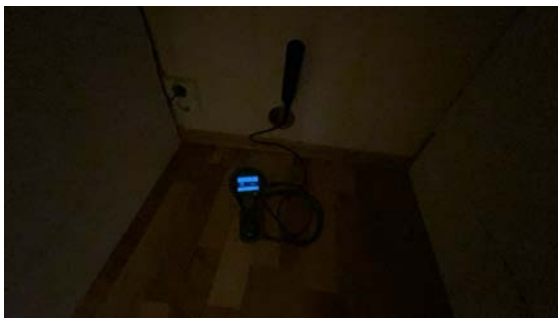
Hulltaking er foretatt uten å påvise unormale forhold. Hulltaking er foretatt ved/i Gang.

Utført hulltaking.

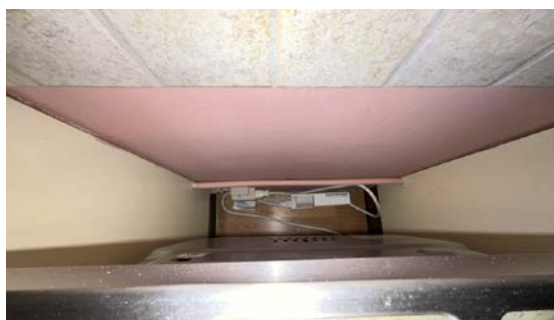
Kontroll bak ovn. Ingen tegn til fuktskader på befaringsdagen.

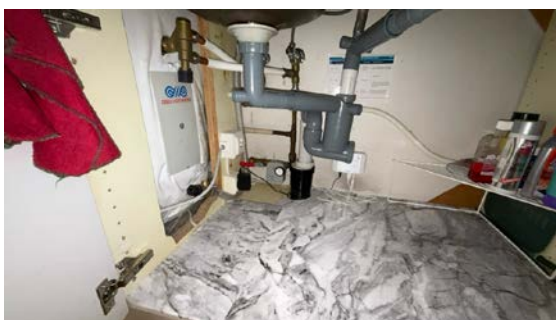
Det bemerkes at bunnledninger ikke er kontrollert, og det er ikke kjent om det har vært foretatt reparasjon/utskifting/rehabilitering av avløps- eller vannledning mellom boligbygget og offentlig nett etter at bygget ble oppført. Hovednett er som oftest selskapets ansvar. Waterguard i benkeskap på kjøkken er montert for god sikring av lekkasjevann.

Besiktigelse av røropplegg.

- Det er ikke behov for utbedringstiltak siden anlegget fungerer i dag, men ut ifra alder kan skader plutselig oppstå på eldre anlegg.
- I forbindelse med oppgradering av våtrom vil det være naturlig med utskiftning av rør.
- Tidspunkt for utskiftning av vannledninger nærmer seg.
