Haugeveien 15, 5005 BERGEN

**Sjarmerende og praktisk 3-roms  
bygårdsleilighet med 2 balkonger  
– sentralt på idylliske Nordnes!**

# Haugeveien 15

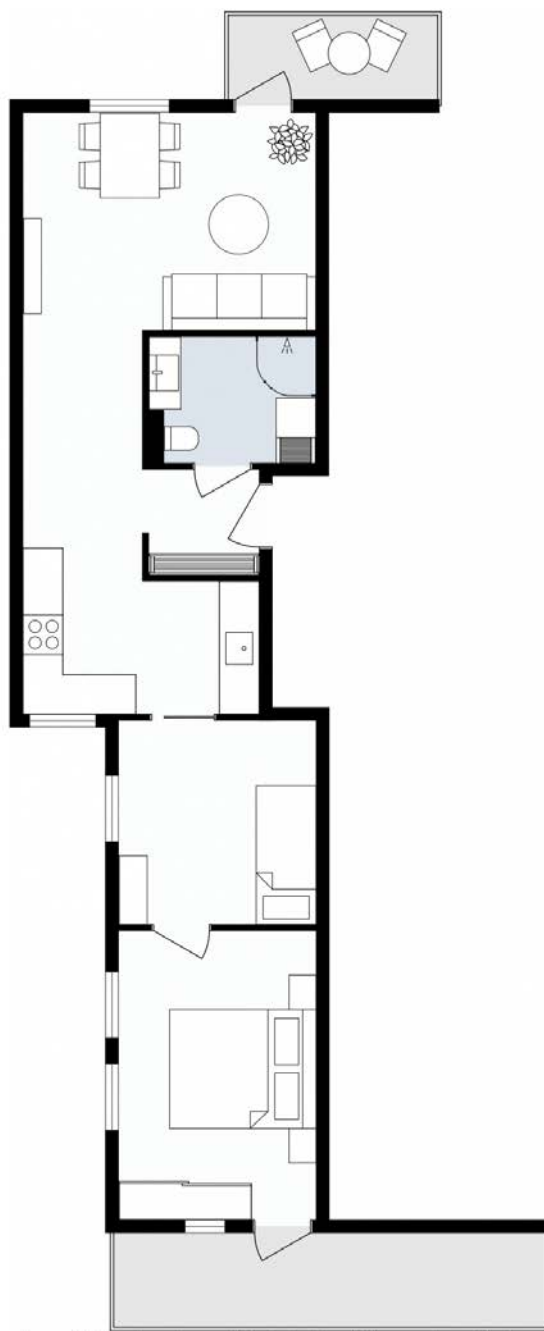
Arealskissen kan ikke brukes til detaljmåling. Avvik kan forekomme.

Plantegningen er ikke i målestokk og noe avvik kan forekomme.
