Buene 40, 4121 TAU

Idyllisk og usjenert fritidseiendom med stor selveiet tomt, eget naust i molo og ekstra nausttomt.

Nøkkelinformasjon

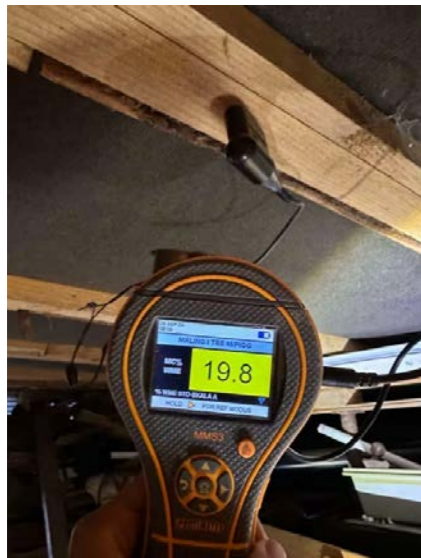
6.2 Krypkjeller

Beskrivelse	
Det er adkomst til krypkjeller via kjellerdør.	
Er det manglende eller ufullstendig fuktsikring på bakken i krypkjeller?	Ja
Er det synlig fukt eller vann i kryprommet?	Nei
Er det synlig sopp/råteskader?	Nei
Er det tegn på skader/svikt eller deformasjon i gulvkonstruksjonen?	Ja
Er det symptom på utilstrekkelig lufting av krypkjelleren?	Nei
Resultat av fuktmåling i treverk eller luftfuktighet i kryprommet

19.9	
Oppsummering av krypkjeller TG-2	
Det er ikke etablert noen fuktsperre i form av plast på bakken, tegn etter borebiller, måling viser et fuktinnhold opp mot faren for en skadeutvikling i form av sopp-/råteskader og det er begrenset tilkomst slik at kontrollen er ikke fullstendig. Det gjøres oppmerksom på at en krypkjeller er en utsatt konstruksjon hvor det er små marginer før skader oppstår.	
Anbefalte tiltak / ytterligere undersøkelser anbefales	
Anbefaler å etablere fuktsperre i form av plast på bakken, kontroll på om borebiller er aktive, og en inspeksjon av hele krypkjelleren er viktig for stadfesting av tilstand.

Anbefaler å etablere fuktsperre i form av plast på bakken, kontroll på om borebiller er aktive, og en inspeksjon av hele krypkjelleren er viktig for stadfesting av tilstand.

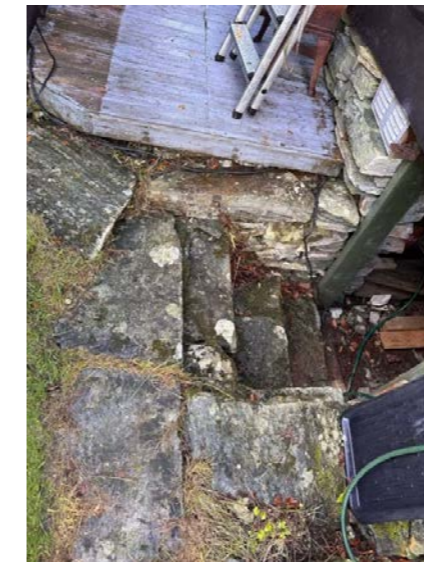
6.15 Trapp

Utvendig kjellertrapp i stein, trapp fra balkong til hage i tre og innvendig hemstrapp i tre.

Er det påvist andre avvik utover normal slitasje? Ja
