Skjervgata 35B, 8656 MOSJØEN

**2-roms andelsleilighet - Heis -  
Oppvarmet garasjekjeller -  
Sentrum**

# Tilstandsrapport

## 2-ROMS ANDELSLEILIGHET

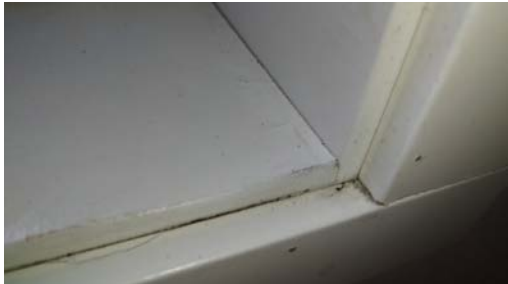
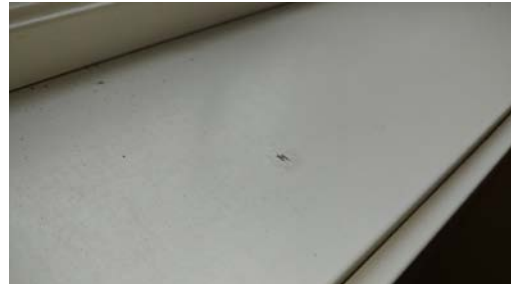
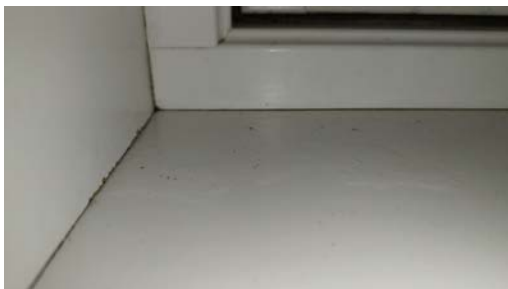
## Dører

Inngangsdør til leilighet: Kompakt laminert ytterdør med kikkehull.  
Terrassedør: Isolert skyvtett dør med 2-lags isolerglassfelt fra byggeåret.

Løs og skadet pakning på inngangsdøren. Dørbladet har og skader og sår.  
Skrape på aluminiumsbeslaget på terrassedøren.

Pakningen på inngangsdøren må utbedres.

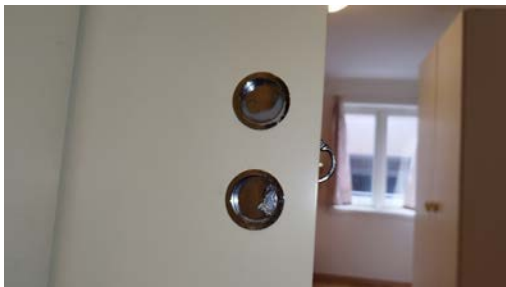
- Det er vindu/dør med ikke fuktbestandige materialer i våtsonen (ved vask, dusj, badekar, osv.), løsningen eller byggematerialet er uegnet.

Dør i våtsonen ved dusjhjørnet. Foringen og listen til døren er fuktskadet i nedre kant.

- Uegnede materialer må fuktbeskyttes/utskiftes.

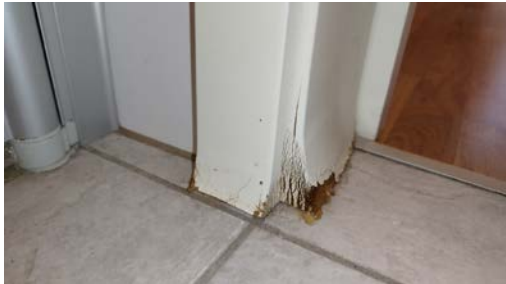
### **Overflater Gulv**

Høydeforskjellen er mindre enn hva som er krav iht. lekkasjesikkerhet.

Vær oppmerksom ved bruk. For å få tilstandsgrad 0 eller 1 må gulvet bygges med riktig fall til sluk. Det vil imidlertid sjelden være økonomisk rasjonelt som et enkeltstående tiltak. Ved en eventuell renovering, påse at badet bygges med tilfredsstillende fall til sluk.

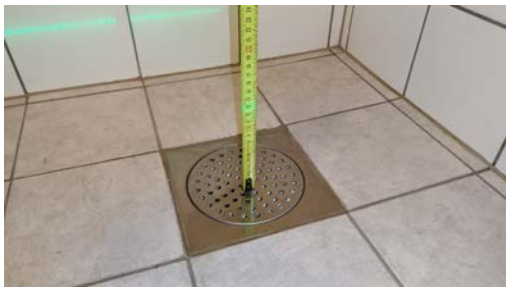
### **Sluk, membran og tettesjikt**

- Det er påvist mangelfull/feil utførelse rundt rørgjennomføringer e.l. som gir fare for fukt i konstruksjonen i våtsone.
- Mer enn halvparten av forventet brukstid er passert på membranløsningen.

- Overvåk tilstanden jevnlig. For å få tilstandsgrad 0 eller 1 må tettesjiktet skiftes ut, men tidspunktet for når dette er nødvendig er vanskelig å si noe om.
- Det er viktig å merke seg at levetiden til en membran varierer basert på kvalitet, installasjon og bruk. Eldre membraner kan bli sprø og sprekke opp, noe som fører til at de mister sin vanntettende funksjon. Dette kan resultere i vannlekkasjer gjennom vegger og gulv og fuktskader.
- Det må foretas lokale tiltak for å utbedre utettheter på våtrommet.

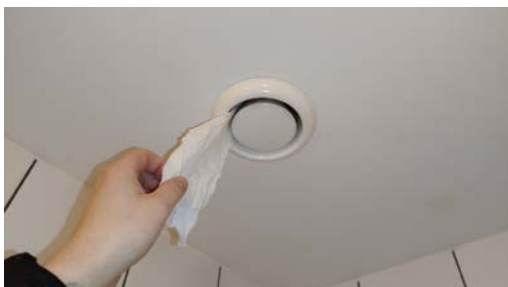
Test av avtrekket.

- Det bør etableres tilfredsstillende tilluft til våtrom f.eks. luftespalte ved dør e.l.

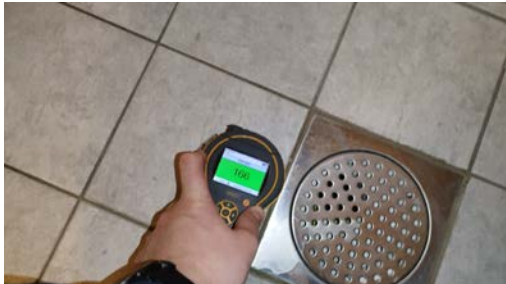
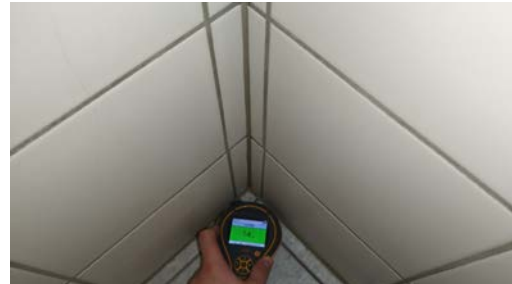
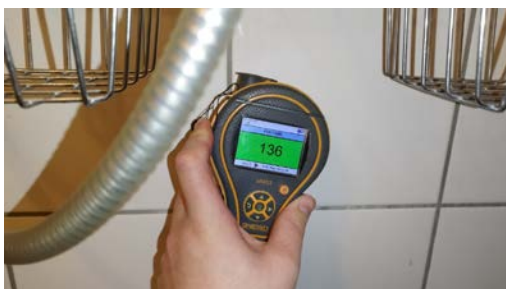
Kjøkkeninnredning av laminerte skrog med laminerte slette fronter, laminert benkeplate med nedfelt oppvaskum i stål med ett-greps blandeblender. Belysning under overskap og fliser på veggen. Kjøkkenet er utstyrt med integrerte hvitevarer som kjøl/fryseskap, oppvaskmaskin, stekeovn, induksjonstopp. Det ble utført fuktsøk ved kjøleskap, oppvaskmaskin og vask. Det ble ikke registrert forhøyede fuktverdier.

- Det er påvist skader på overflater/kjøkkeninnredning utover normal slitasjegrad.

Det er fuktsvelling og hakk på de fleste frontene.

- Påviste skader må utbedres.
- Det må påregnes lokal utbedring/utskifting.

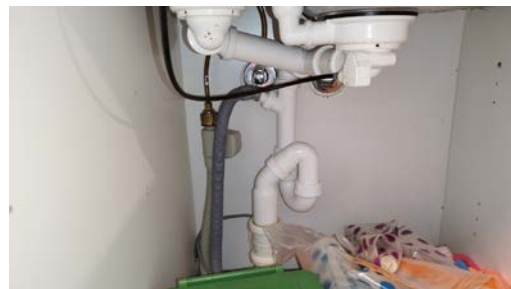
Kontroll av røropplegget.
