# Lys og fin 2-roms i toppetasjen. Unik beliggenhet. Utsikt-Terrasse-Heis

Velkommen til Stensgata 16!

# Tilstandsrapport

# gnr. 216, bnr. 186, snr. 23

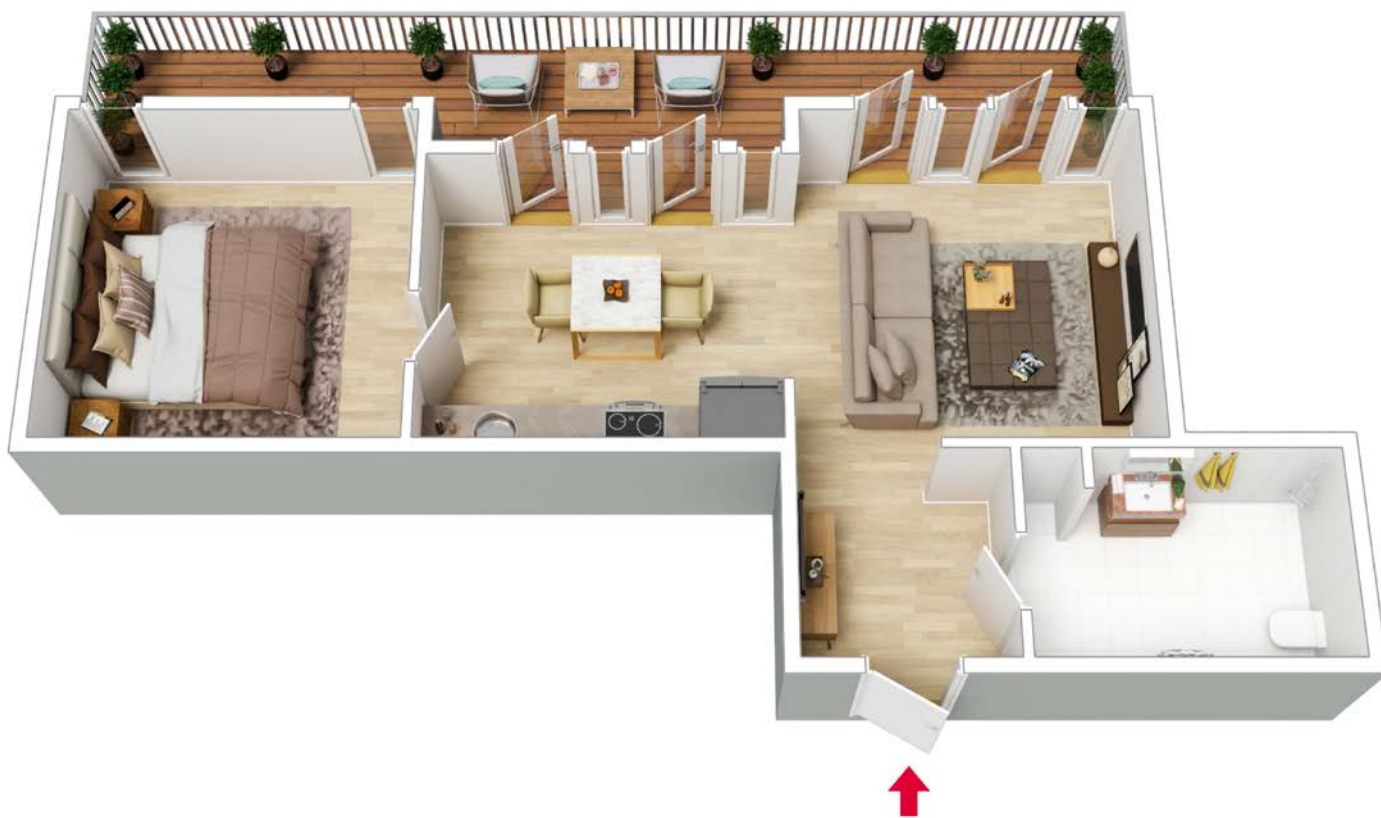
3D tegningen er ikke målbar og noen avvik kan forekomme. Innredning og møbler er fiktiv, for å gi en oppfatning av boligens muligheter og er ikke basert på den faktiske innredningen.

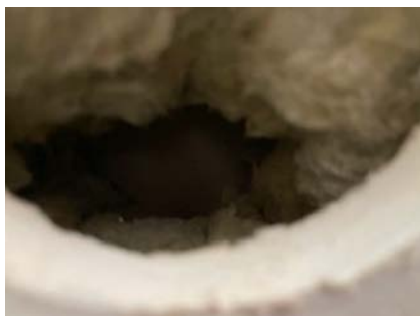
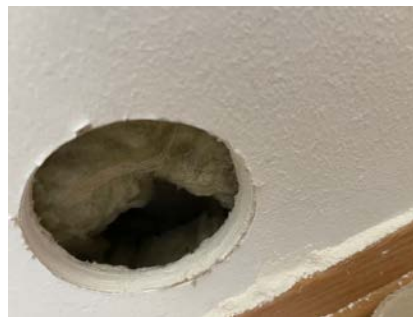
Hulltaking er foretatt uten å påvise unormale forhold. Hulltaking er foretatt ved/i Vegg fra entré som er tilliggende til bad. Hulltaking ble ikke gjennomført bak risikosonen da denne ikke er tilgjengelig på grunn av våtsonen ligger mot nabolielighet. Det ble likevel gjennomført hulltaking fra tilstøtende rom, men på en plass hvor det erfaringsmessig er lite sannsynlig med skade. Hulltaking er gjennomført iht forskrift og instruksjer.

Det ble først boret 9 mm hull for plassering av probe for måling av RH (relativ luftfuktighet) Måleresultat: RH 34% ved 19,1 grader celsius.

Der etter ble det boret 73 mm hull for måling av vektprosent i bunnsvill. Måleresultat: Det var ikke mulig å måle vektprosent fordi det er stålsvill i vegg. Det ble kikket inn i borehullet uten å registrere noe unormalt.

Hull ble plombert med plastlokk.
