Løvetannvegen 31B, 3930 PORSGRUNN

**Rekkehusleilighet over to plan  
beliggende i et sentralt og  
familievennlig område! Kort vei til  
buss, dagligvare og skoler.**

Andelsleilighet  
Løvetannvegen 31B  
3930 Porsgrunn

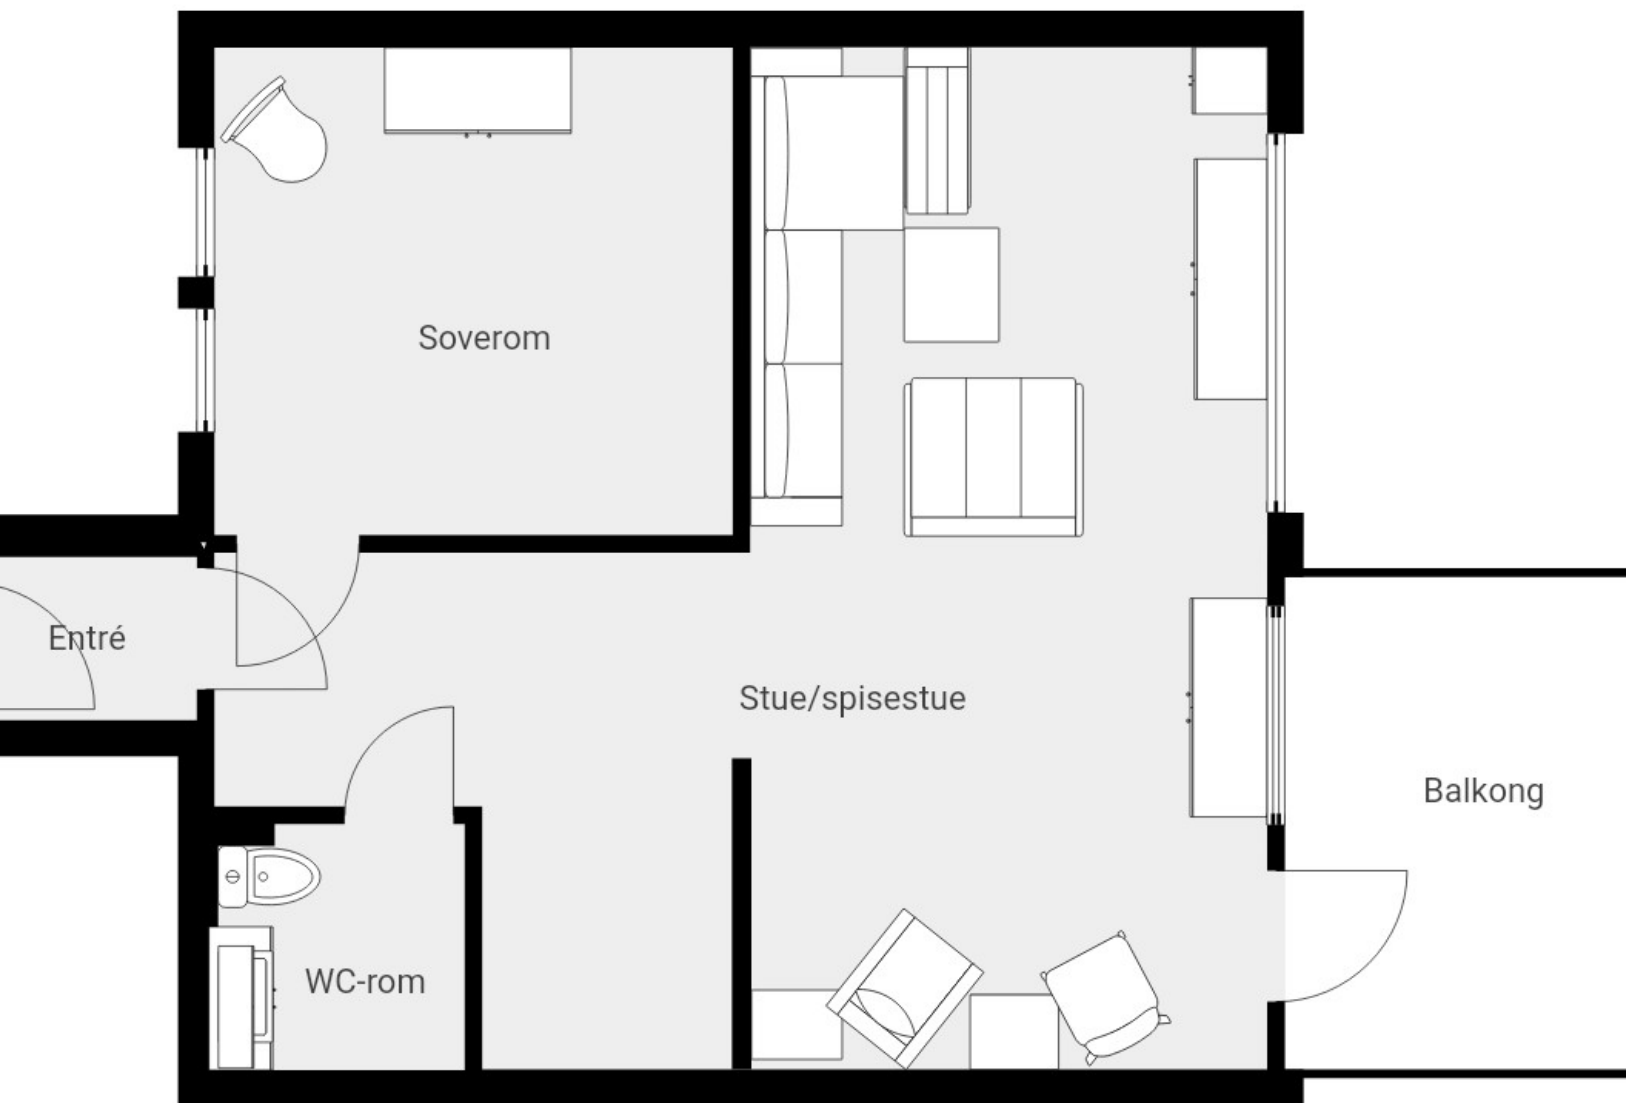
Tegningen er utarbeidet av Sørø Taksering AS for bruk i salgsoppgaven, og er ment som en illustrasjon av boligens planløsning. Tegningen er ikke målsatt og er ikke ment å gi eksakte mål eller dimensjoner.

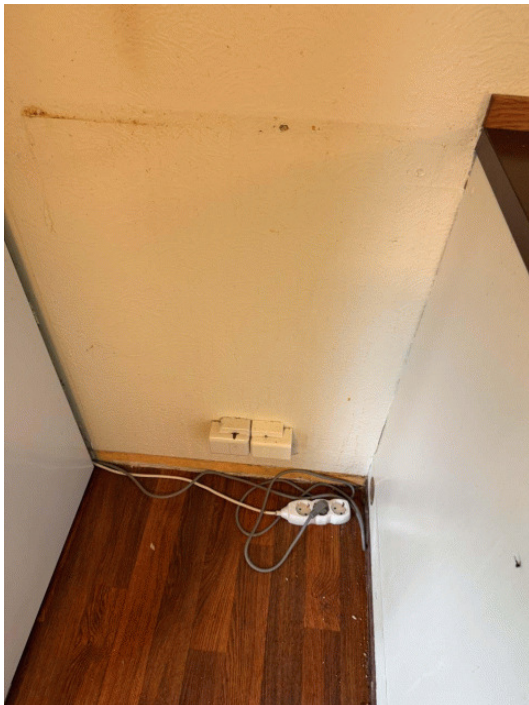
Innredningen fremstår i dårlig stand med flere synlige skader og mangler. Det ble registrert løse skapdører og store skader på innredningen, noe som reduserer både funksjon og brukervennlighet. I tillegg er flere elektriske komponenter tilkoblet via skjøteledninger, noe som ikke er en forskriftsmessig løsning og kan medføre økt risiko for feil og brannfare. Tiltak vil være å utbedre eller skifte ut kjøkkeninnredningen, samt etablere faste og forskriftsmessige elektriske tilkoblinger.

Merknad: Løse skapdører, store skader på innredning, elektriske deler tilkoblet via skjøteledninger.  
 Konsekvens: Redusert funksjon, samt økt risiko for feil og brannfare.  
 Tiltak: Påregne utbedring eller utskiftning av kjøkkeninnredning, samt sikre forskriftsmessige elektriske tilkoblinger.  
 Takstmannens prisvurdering ved utskiftning antas mellom Kr. 50.000. - og 100.000.-
