# Lys og innbydende 2-roms toppleilighet med solrik balkong

Velkommen til en stilfull 2-roms toppleilighet i Telemarksvingen 21  
- med fantastisk beliggenhet, rikelig lys og optimale solforhold.

# Tilstandsrapport

## BOLIGBYGG MED FLERE BOENHETER

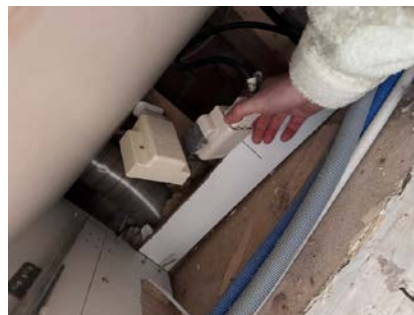
Løst takboks i stuen mangler. Dette må monteres.

Tekniske stikkontakter er ikke festet under kjøkkeninnredningen. Disse må festes fagmessig av en elektriker.
