# Lys og innbydende 2-roms toppleilighet med solrik balkong

Befaringsdato: 06.10.2025

# Tilstandsrapport

## BOLIGBYGG MED FLERE BOENHETER

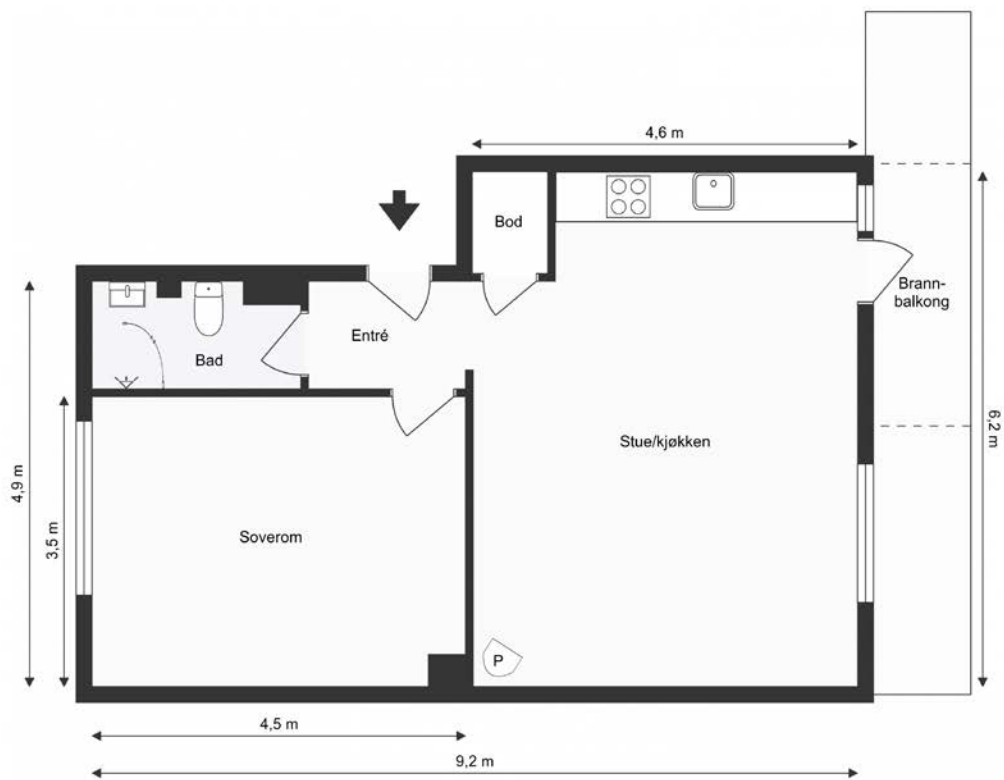
## 5. Etasje

Planskissen er ikke måltbar, kun ment som en illustrasjon. Evt. mål i skissen er avrundet. Tegnet av Aleksander Røv AS
