# Tveteneåsen - Romslig og innholdsrik enebolig med fin barnevennlig beliggenhet - Garasje

# Tilstandsrapport

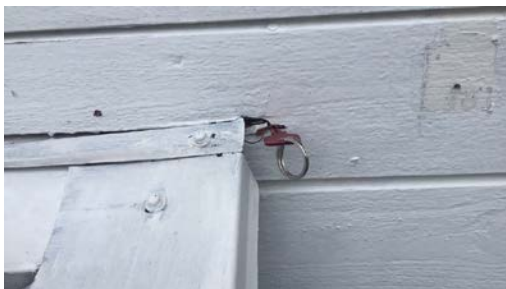
- Det er ingen eller liten lufting i nedre kant av kledning mot grunnmur.
- Det er påvist spredte råteskader i bordkledningen.
- Det er påvist andre avvik:

råte

- Råteskadet trekledning må skiftes ut.
- Det bør foretas tiltak for å bedre lufting av kledningen.
- Det må foretas tiltak for å lukke avviket.

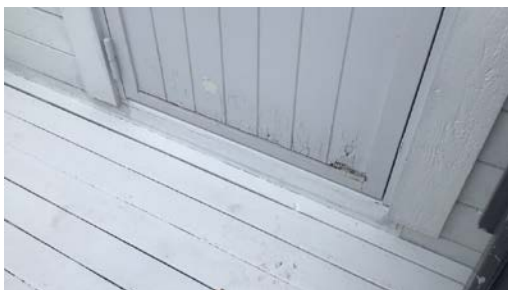
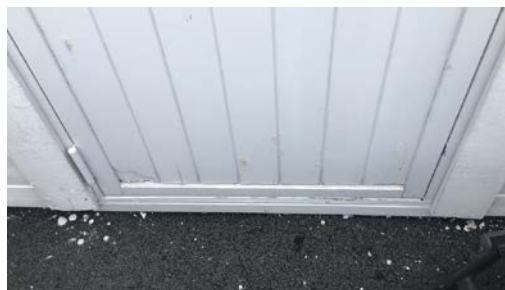
Det ble observert noe ekstra slitasje/fuktskader på balkongdører i 2 etg.

fuktskader/slitasje

- Det må foretas tiltak for å lukke avviket.

Vedlikehold og utskifting på sikt

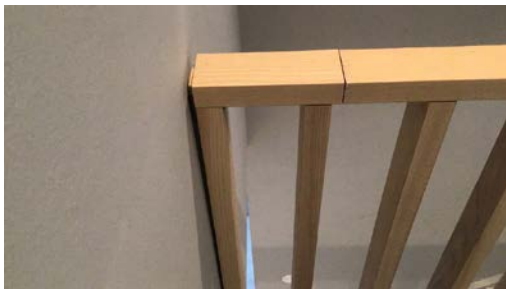
- Rekkverkshøyder er under dagens forskriftskrav til rekkverk i trapper.
- Det er påvist andre avvik:

skjøt

- Det er ikke krav om utbedring av rekkverkshøyder opp til dagens krav.
- Det må foretas tiltak for å lukke avviket.
- Det er ikke krav om utbedring av åpninger opp til dagens krav.
- Håndløper må monteres på vegg for å tilfredsstille krav på byggetidspunktet.

Montere hel lengde på håndløper eller skjøte riktig

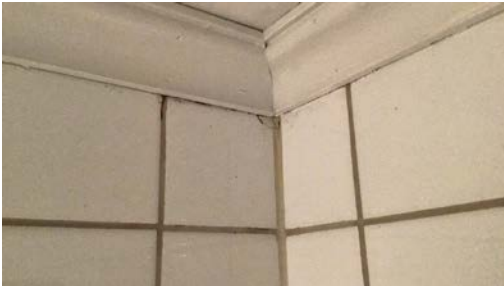
- Det er påvist sprekker i fliser.

sprekk i flis

- Fliser må skiftes.
- Det må gjøres tiltak for å utbedre avviket.

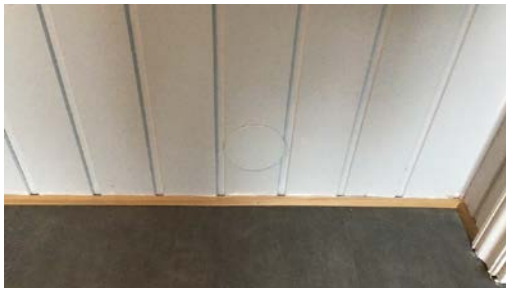
Det er foretatt hulltaking i gang v/forrige salg. Ikke påvist eller observert tegn til fukt i hullet. Det ble ikke observert tegn til fukt v/bruk av fuktmåler på bad/vaskerom.

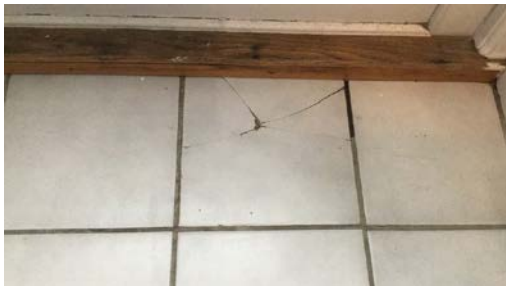
- Det er påvist at høydeforskjell fra topp slukrist til gulv/synlig topp membran ved dørterskel er mindre enn 25 mm.
- Det er påvist avvik i fallforhold til sluk i forhold til krav i forskrift på byggetidspunktet.
- Det er påvist sprekker i fliser.
- Det er påvist andre avvik:

Sprekk i flis v/balkongdør

sprekk i flis

- Det må foretas utbedring av fallforhold.
- Det må foretas tiltak for å lukke avviket.
- Fliser må skiftes.

Det bør påregnes oppussing på sikt.

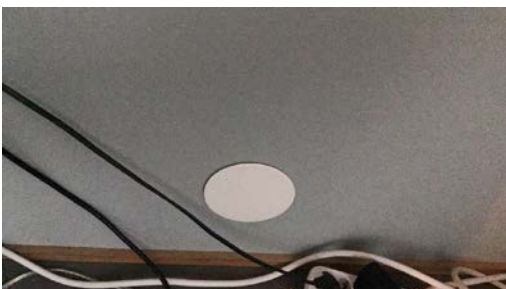
Det er foretatt hulltaking på soverom v/forrige salg. Ikke påvist eller observert tegn til fukt i hullet. Det ble ikke observert tegn til fukt v/bruk av fuktmåler på bad/vaskerom.

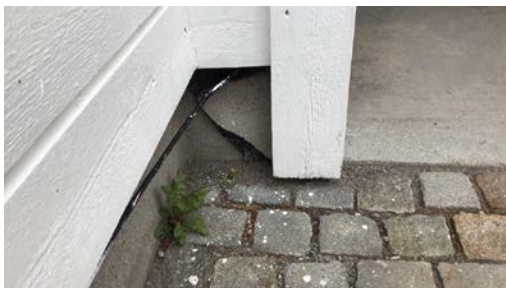
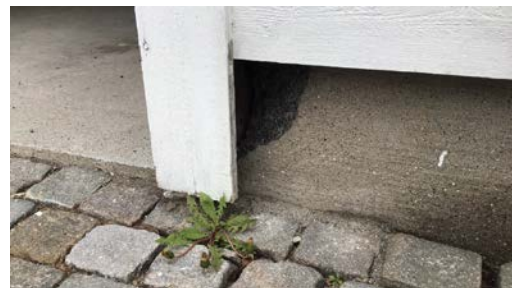
Noe skader/sprekker/åpninger på sider av garasjeport

skader

- Det må foretas tiltak for å lukke avviket.

Utbedre ringmur
