Gamle Skjæløyvei 32, 1626 MANSTAD

**Fritidsbolig med flott beliggenhet
på Skjæløy – nær skjærgård,
turområder og gode solforhold**

Tilstandsrapport

FRITIDSBOLIG

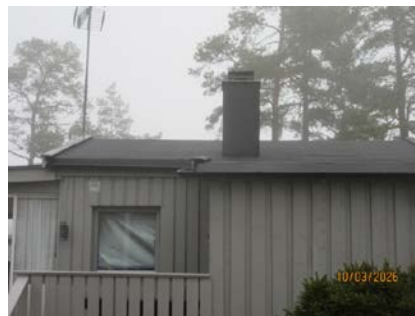
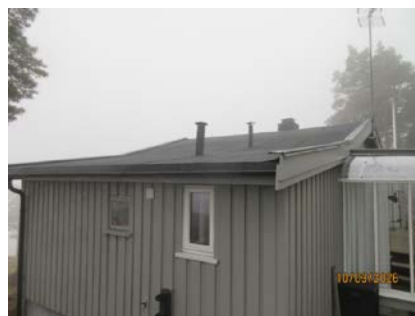
Taktekkingen er av Asfaltpapp. Taket er besiktiget fra bakkenivå. Tak(takkonstruksjon, taktekkning og skorstein m/beslag er kun observert fra bakkenivå og vurderingen er begrenset av dette. Selv om det ikke er avdekket skader under befaringen, betyr ikke dette at det ikke foreligger skader som en besiktigelse på taket kan avdekke. Vær oppmerksom på denne risikoen. En undersøkelse av taket kan utføres av en fagperson under tilstrekkelige sikkerhetsforhold.

Ny taktekkning utført av fagpersonell i 2024 iflg egenerklæring. Anbefaler årlig ettersyn/kontroll.

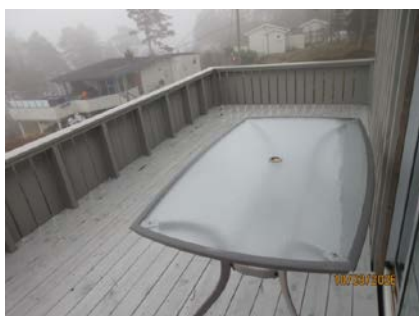
Veranda i impregneret/malt trekonstruksjon, malte materialer i rekkverk.

- Rekkverkshøyde på balkong eller terrasse må endres for å tilfredsstillere krav på byggemeldingstidspunktet.
- Rekkverk må monteres på balkong eller terrasse for å lukke avviket.
- Det bør gjennomføres radonmålinger.

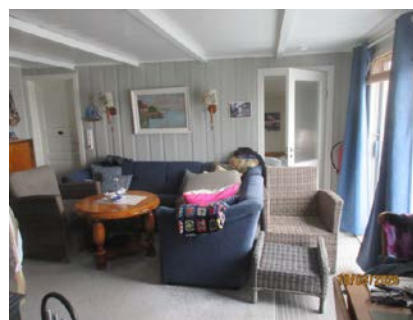
! TG 1 Overflater

- Det er målt høydeforskjell på mellom 15-30 mm gjennom hele rommet. Tilstandsgrad 2 gis med bakgrunn i standardens krav til godkjente måleavvik.
- Målt høydeforskjell på mellom 10 - 20 mm innenfor en lengde på 2 meter. Tilstandsgrad 2 gis med bakgrunn i standardens krav til godkjente måleavvik.
- Målt høydeforskjell på over 30 mm gjennom hele rommet. Tilstandsgrad 3 gis med bakgrunn i standardens krav til godkjente måleavvik.

Største avvik gjennom hele rommet i stuen er målt til 35mm

Høydeforskjeller må påregnes i eldre bygninger. Overflater fungerer med avviket.

Kostnadsestimat: 20 000 - 100 000

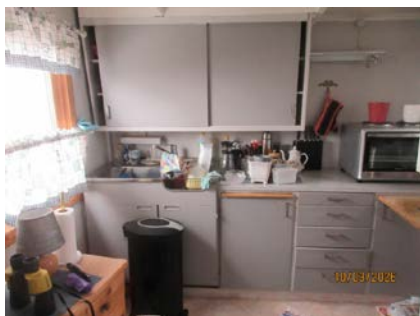
TG 3 Avtrekk

- Det er manglende forsert mekanisk avtrekk fra kokesone i kjøkkenet.
- Det er registrert avvik med avtrekk.

- Mekanisk avtrekk bør etableres.
- Uten forsert avtrekk fra kokesonen kan matos og forurensninger fra matlaging spre seg i boligen, noe som blant annet forringer innneklimaet.

Kostnadsestimat: Under 20 000

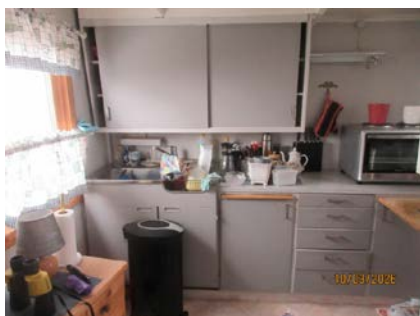
TG 1 Vannledninger

Innvendige vannledninger er av forniklede rør og noe med plast.

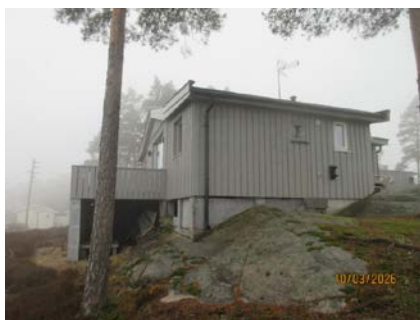
Det er byggegrunn av fjell.

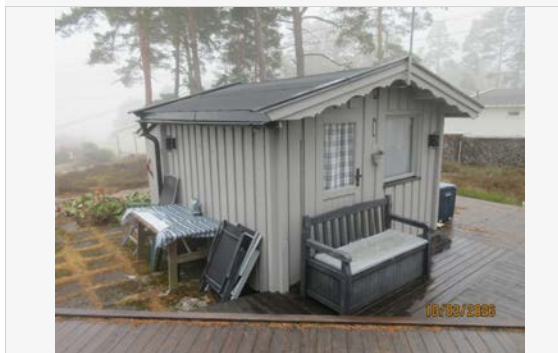
Anneks/Bod

Utebod/anneks, oppført i enkel trekonstruksjon, antar uisolert. Sannsynligvis fundamentert med pilarer direkte på terreng/fjell. Enkelt innredet Uinnredet bod tilbygget på bsiden. Utvendig kledd med stående trepanel. Saltak i trekonstruksjon, antar undertak av rupanel, tekket med asfalpapp som yttertekkning. Normal elde/bruksslitasje.

Bygget er ikke tilstandsvurdert ihht Forskrift til avhendingslova og NS3600. Dette er kun en enkel beskrivelse.
