Trosvikhavna 10E, 1614 FREDRIKSTAD

**Stilig halvpart av tomannsbolig-
Flytt rett inn- Flott uteområde-
Balanse mellom det urbane og
naturlige**

Tilstandsrapport

Areal (BRA): Halvpart av tomannsbolig 88 m²

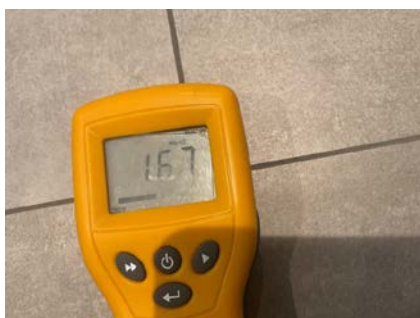
UNDERETASJE > BAD/VASKEROM

TG 0 Sluk, membran og tettesjikt

Nytt stålsluk.
Fuktmåler viser normale verdier.

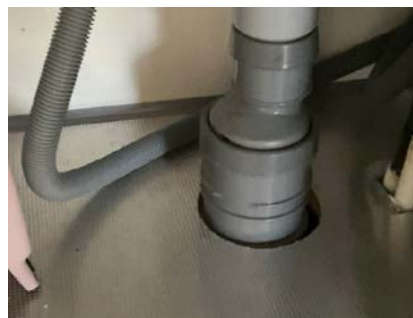
TG 2 Avløpsrør

Avløpsrør av plast.

Konsekvens/tiltak

- Det er ikke behov for utbedringstiltak siden anlegget fungerer i dag, men ut ifra alder kan skader plutselig oppstå på eldre anlegg.

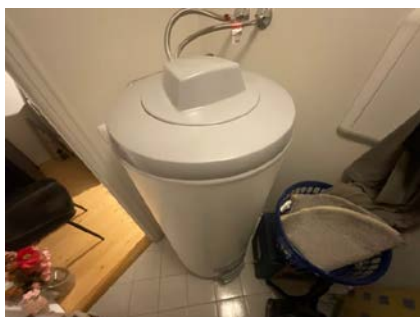
Det er drensåpning fra sikkerhetsventil inn til tilstøtende bad, dog krever den nye forskriften i tillegg egen avrenningsmulighet i rommet berederen står i da det kan komme lekkasje fra berederen forøvrig.

Konsekvens/tiltak

- Det bør etableres tilfredsstillende avrenning eller lekkasjesikring ved varmtvannstank.
