Hosetvegen 33, 7350 BUVIKA

**Enebolig med sokkelleilighet |
Strålende solforhold | Stor og godt
opparbeidet hage | Betydelig
oppgradert i senere tid**

Nøkkelinformasjon

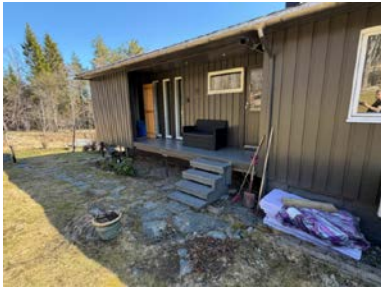
- Åpninger i rekkverk er større enn dagens forskriftskrav til rekkverk i innvendige trapper.
- Åpninger i rekkverk på utvendige trapper er ikke i henhold til krav i dagens forskrifter.
- Det er ikke montert rekkverk på balkong eller terrasse.
- Det mangler håndløper på vegg i det innvendige trappeløpet.
- Rekkverkshøyder er under dagens forskriftskrav til rekkverk i innvendige trapper.

Balkong/ trapp mangler rekkverk.
