Tilstandsrapport

Eiet seksjon

Gjerdrumsgata 20 D, 2000 LILLESTRØM

Befaringsdato: 05.11.2024

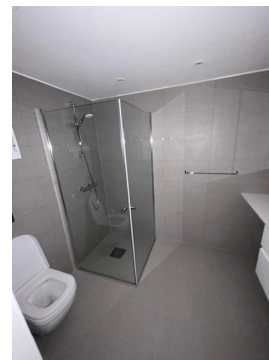
Aktuell byggeforskrift er teknisk forskrift 2017. Dokumentasjon: ferdigattest, FDV og beskrivelsesdokument for prefabrikkert baderomskabin.

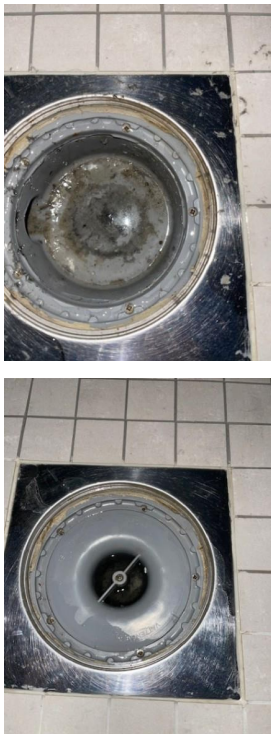
Det er plastsluk og smøremembran med ukjent utførelse.

Det er ikke mulig å se membranløsning ved uten å gjøre inngrep i konstruksjonen.

Membran/tettesjikt er en skjult konstruksjon og umulig å kontrollere uten inngrep i konstruksjonen. Kontroll av tettesjikt kan imidlertid til en viss grad kontrolleres ved hjelp av prosjekteringsgrunnlag og sjekklister fra utførende håndverker, eller uavhengig kontroll våtrom.

Det foreligger ferdigattest på bygget/våtrommet. Ferdigattesten er utstedt av Plan- og bygningssetaten etter anmodning og på grunnlag av fremlagt dokumentasjon av utførende håndverker. Takstmann legger ferdigattest til grunn for vurderinger av at dokumentasjon er ivaretatt.

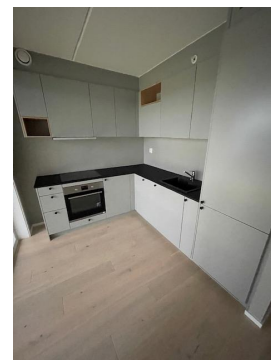
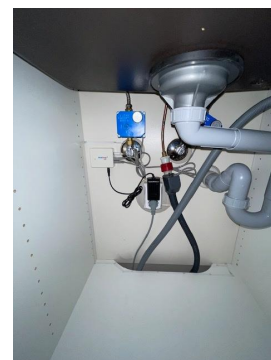
Kjøkkenet har innredning med glatte fronter. Benkeplaten er av laminat. Det er kjølfrysenskap, oppvaskmaskin, induksjonstopp, stekeovn, vannstoppsystem og komfyrvakt.

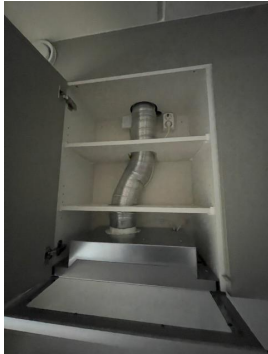
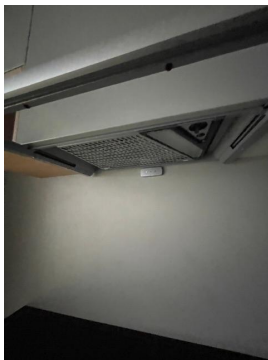
Boligen har balansert ventilasjon. Hovedenhet er plassert i garderobe i entré.

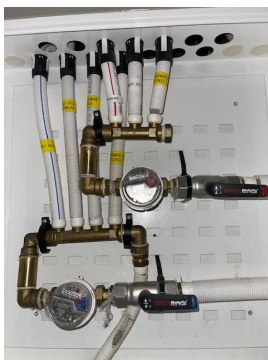
Innvendige vannledninger er av plast (rør i rør). Fordelerskap med stoppekraner er plassert i bad. Det er besikket i rørskap.

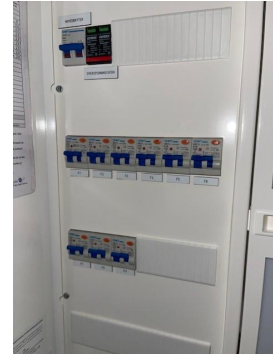
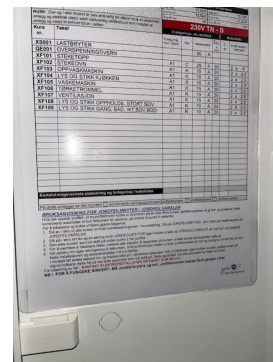
Automatsikringer med innebygde jordfeilbrytere. 9 fordelingskurser. Overspenningsvern.

Undertegnede har ikke elektrofaglig kompetanse. Tilstandsgrad settes derfor ikke. Undersøkelse av elektrisk anlegg bør utføres av fagkyndige.
