Hans Holtas veg 11B, 3723 SKIEN

**Stilren og nyoppført bolig fra 2023  
– Carport rett på utsiden – 3  
soverom – 2 stuer – barnevennlig  
område – Kun Tg1.**

# Tilstandsrapport

# gnr. 300, bnr. 5389

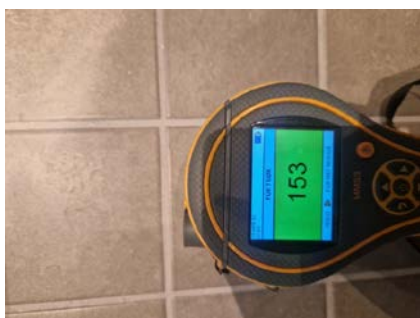
## 2.ETASJE > BAD/VASKEROM

Bad er nytt i 2023 og hulltagning er ikke nødvendig. Det ble foretatt fuktmålinger på bad ved bruk av fuktindikator. Ingen unormale fuktverdier ble registrert.

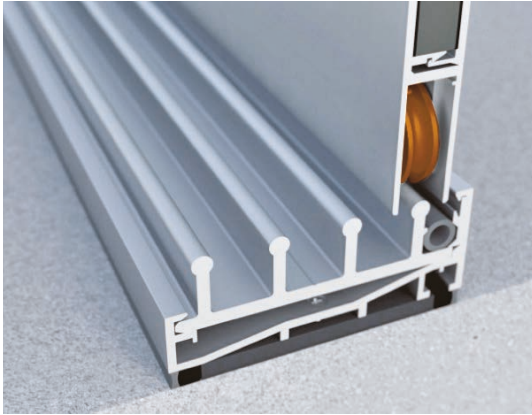
### Two-piece bottom track

Quick and easy installation with concealed screw connections

Controlled drainage to the outside through the running track and base profile

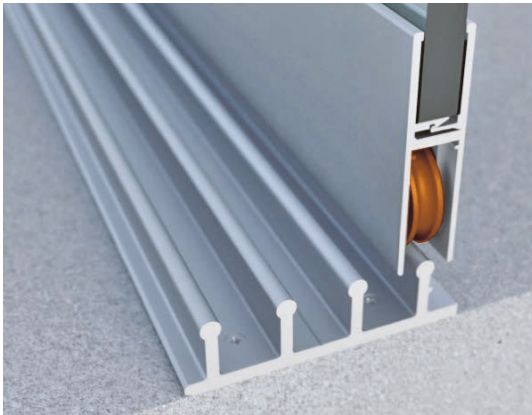
### Anodised running track

The running track is installed on the existing flooring using countersunk screws which guarantees a secure hold.

The colourless anodised running track is durable and easy to care for.

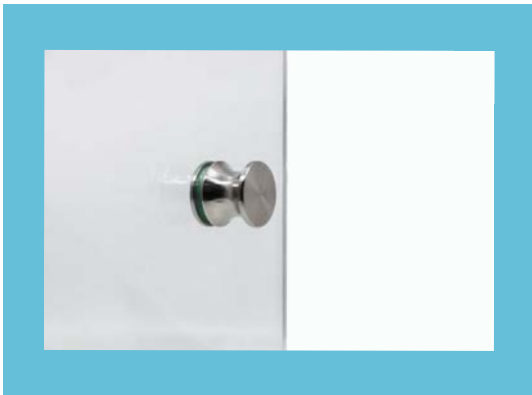
### ISI

Stainless steel sliding handle on one side

Type: Sliding handle  
Operation: Inside  
Colour: Stainless steel

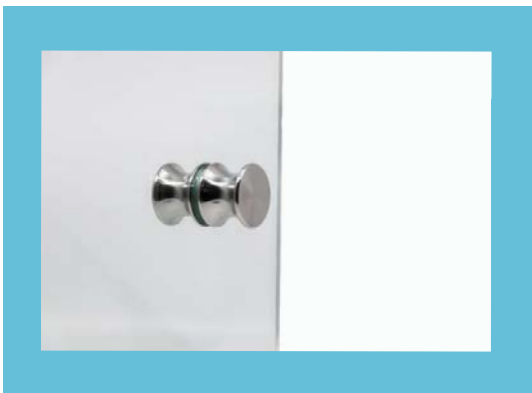
### ISB

Stainless steel sliding handle on both sides

Type: Sliding handle  
Operation: Inside and outside  
Colour: Stainless steel

Stopper must be installed.

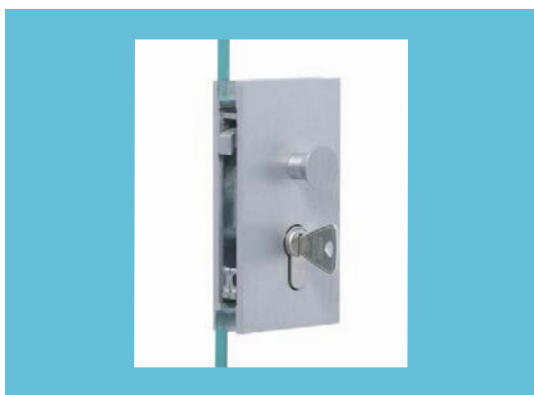
### VZ

Lock with profile cylinder

PZ: 17 mm  
 Type: Lock case  
 Operation: Inside and outside  
 Surface: Brushed aluminium

Stopper must be installed.

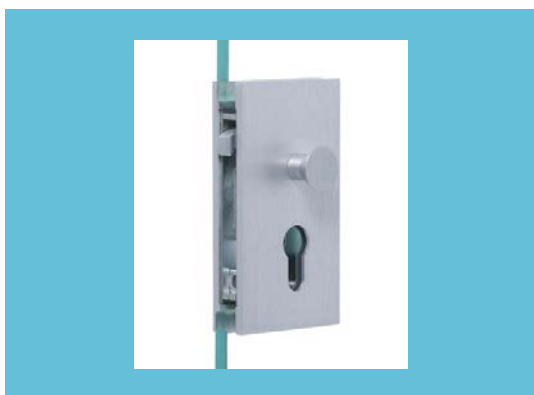
### VPZ

Lock with profile cylinder cut-out

PZ: 17 mm  
 Type: Lock case  
 Operation: Inside and outside  
 Surface: Brushed aluminium

Stopper must be installed.
