Hans Holtas veg 11B, 3723 SKIEN

**Stilren og nyoppført bolig fra 2023  
- Carport rett på utsiden - 3  
soverom - 2 stuer - barnevennlig  
område - Kun Tg1.**

# Tilstandsrapport

# gnr. 300, bnr. 5389

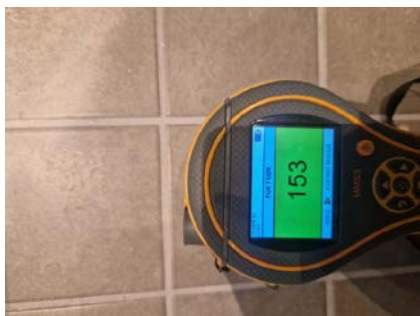
## 2. ETASJE > BAD/VASKEROM

### TG 1 Sluk, membran og tettesjikt

Bad/vaskerom har etablert membran under fliser på betong. Synlig mansjett i sluk. Membran dokumentert i FDV perm.

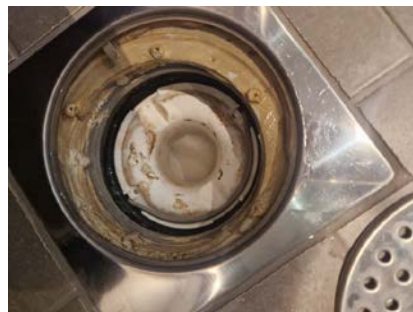
## 2. ETASJE > BAD/VASKEROM

### TG 0 Sanitærutstyr og innredning

Bad er nytt i 2023 og hulltagning er ikke nødvendig. Det ble foretatt fuktmålinger på bad ved bruk av fuktindikator. Ingen unormale fuktverdier ble registrert.

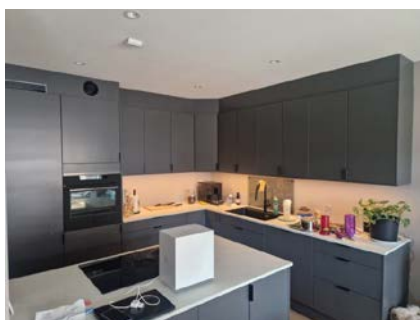
1. ETASJE > KJØKKEN MED OPPHOLDSSONE

## TG 0 Overflater og innredning

Boligens kjøkkeninnredning består av sort slette dør og skuffronter type Sigdal med kjøkkenøy. Dekkside med laminerte skrog. Avtrekk til komfyr med kullfilter. Benkeplate i laminat med benkebeslag i stål. Integrrert hvitevarer. Innvendige overflater på kjøkkenet består av parkett på gulv, malt slette flater på vegg og himlingsflater.

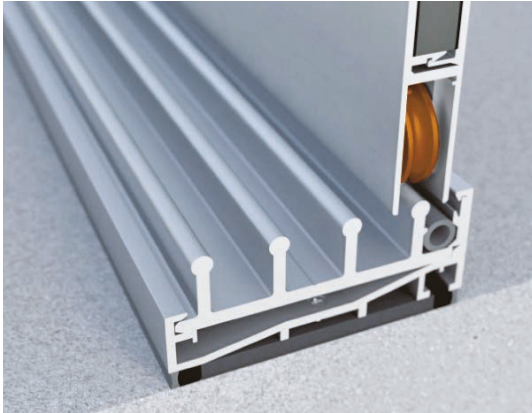
1

### Two-piece bottom track

Quick and easy installation with concealed screw connections

Controlled drainage to the outside through the running track and base profile

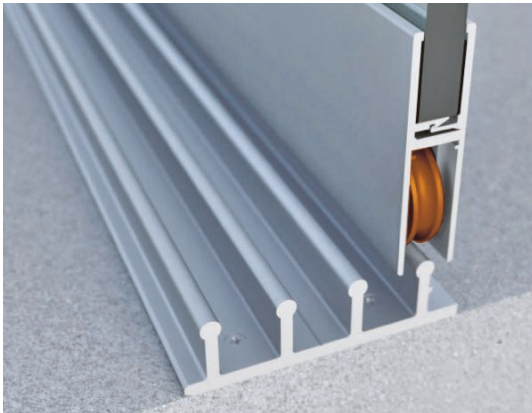
2

### Anodised running track

The running track is installed on the existing flooring using countersunk screws which guarantees a secure hold.

The colourless anodised running track is durable and easy to care for.

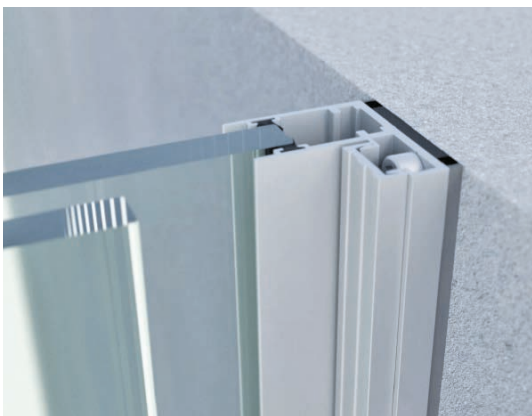
3

### Two-piece wall profile

The tilting strip conceals the screws and provides an elegant appearance.

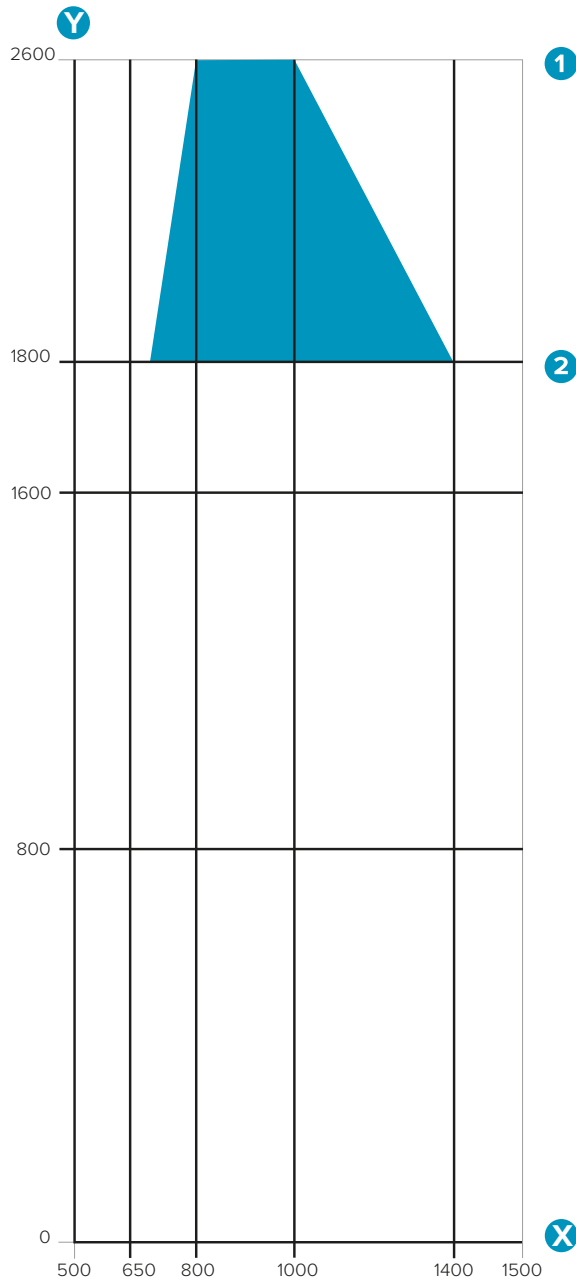
# Panel size chart

- Y System height
- X Panel width

- 1 Maximum panel height (2600 mm)  
10-mm single-glazed safety glass (ESG)
- 2 Maximum panel height (1800 mm)  
8-mm single-glazed safety glass (ESG)
