Torvskjåsvingen 33, 7900 RØRVIK

**Selveierleilighet med hybelleilighet
og carport med bod**

Befaringsdato: 03.03.2025

BOLIGBYGG MED FLERE BOENHETER

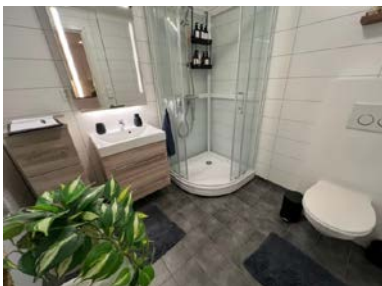
ETASJE > BAD

TG 2 Overflater vegger og himling

Det er i nedre kant på plater og i skjøt stedvis mindre sårskader

Våtrommet vil fungere med dette avviket forutsatt at de ikke påkjennes fukt over tid og er fra rommets utforming og utstyr/bruk mest noe mindre estetisk avvik

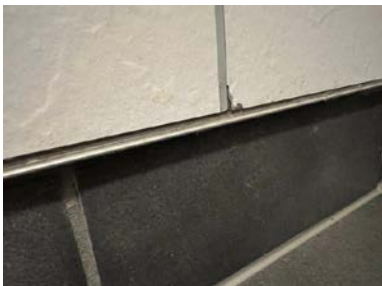
ETASJE > BAD

TG 2 Overflater Gulv

- Det er påvist at høydeforskjell fra topp slukrist til gulv/synlig topp membran ved dørterskel er mindre enn 25 mm.
- Det er påvist avvik i fallforhold til sluk i forhold til krav i forskrift på byggetidspunktet.

- Våtrommet fungerer med dette avviket.

Våtrommet vil fungere med dette avviket ved normal bruk og fungerende avrenning til sluk

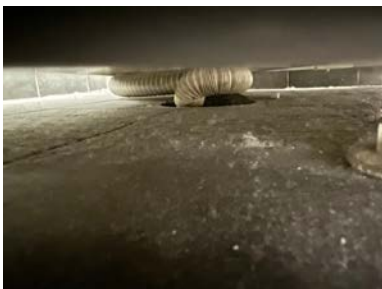
ETASJE > BAD

TG 1 Sanitærutstyr og innredning

Det anbefales at kabinett tas fram med jevne mellomrom for rengjøring av sluk

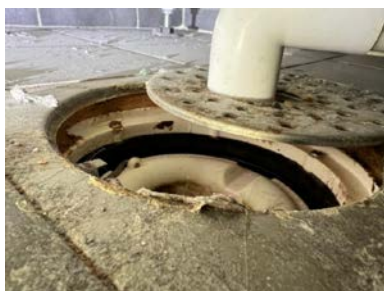
ETASJE > BAD/VASKEROM HYBEL

TG 1 Sanitærutstyr og innredning

Det er noe utfordrende med rengjøring av sluk uten å ta fram kabinett men det anbefales at dette gjøres jevnlig for å opprettholde avrenning da det er begrenset fal

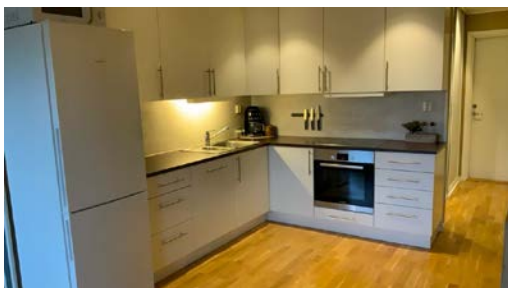
ETASJE > STUE/KJØKKEN

Kjøkkenet har innredning med glatte fronter. Benkeplaten er av laminat. Det er plate type kitchenboard mellom benkeplate og overskap. Det er integrert oppvaskmaskin, komfyr, platetopp og komfyrvakt. Plass for frittstående kjøleskap. Kjøkkenet vurderes i bra stand uten større svekkelser men dør til oppvaskbenk med noe slakket i hengsler samt sår på overflate på 1 skuffront.

TG 1 Avtrekk

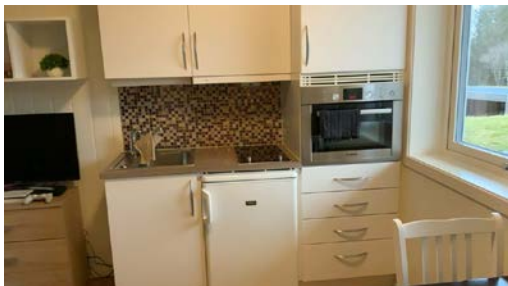
ETASJE > OPPHOLDSROM/KJØKKEN HYBEL

Kjøkkenet har innredning med glatte fronter. Benkeplaten er av laminat. Flisimitert belegg mellom benkeplate og overskap. Det er kjøleskap under benkeplate og platetopp med 2 kokesoner nedfelt i benkeplate. Komfyr i høyskap. Komfyrvakt.

TG 1 Avtrekk
