Roselundveien 99, 1820 SPYDEBERG

**Stor leilighet i 2 etasje med 3
soverom! Åpen stue/kjøkken -
luftig og praktisk løsning.
Garasjeplass.**

Nøkkelinformasjon

Befaringsdato: 06.03.2024

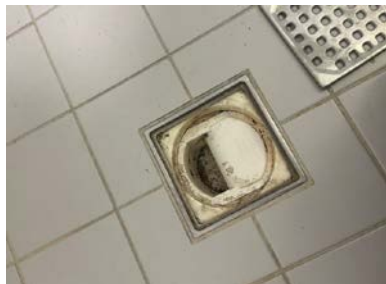
ETASJE > BAD/VASKEROM

📌 TG 2 Sanitærutstyr og innredning

- Det er ikke påvist tilfredsstillende løsning for å synliggjøre lekkasje fra innebygget systerne.

Ikke etablert synliggjøring av lekkasjevann under vegghengt toalett. TEK 97 (første utgave samt senere utgaver) § 9-5 Sanitærnett, her står det at "lekkasjevann skal kunne oppdages raskt og ikke føre til unødig skade på andre installasjoner eller bygningsdeler".

- Ved implementering av innebygget systerne var det ikke krav om lekkasjesikring, konstruksjonen bør jevnlig observeres.
