Storgata 79, 1870 ØRJE

**Pen leilighet i 2. etasje med 2  
soverom. Sentral beliggenhet.  
Parkeringskjeller.**

# Tilstandsrapport

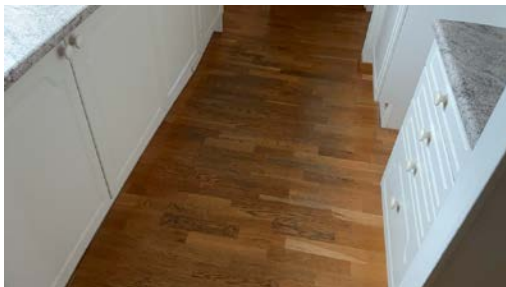
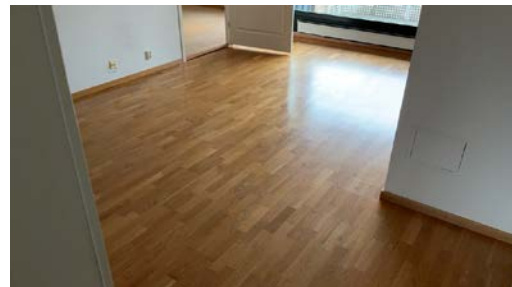
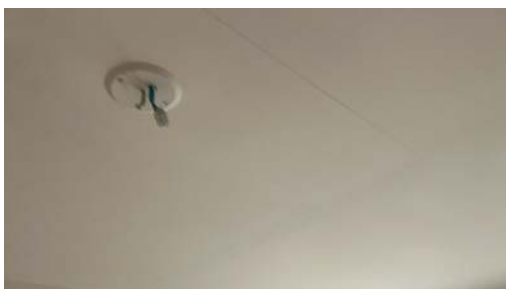
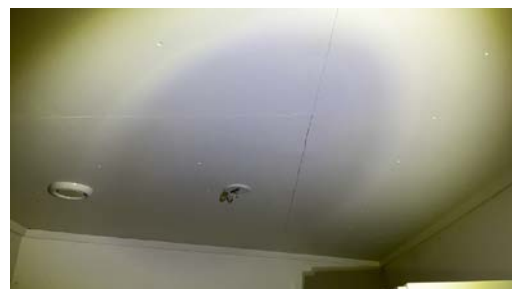
## TG 2 Etasjeskille/gulv mot grunn

Etasjeskiller er av betongdekke.

- Det er målt høydeforskjell på mellom 15-30 mm gjennom hele rommet. Tilstandsgrad 2 gis med bakgrunn i standardens krav til godkjente måleavvik.
- Målt høydeforskjell på mellom 10 - 20 mm innenfor en lengde på 2 meter. Tilstandsgrad 2 gis med bakgrunn i standardens krav til godkjente måleavvik.

Det er gjort stikkprøver i de største rommene (stue, kjøkken og entré/gang). Største målte avvik ble registrert i området stue/kjøkken og entré/gang, med ca. 30 mm +/-.

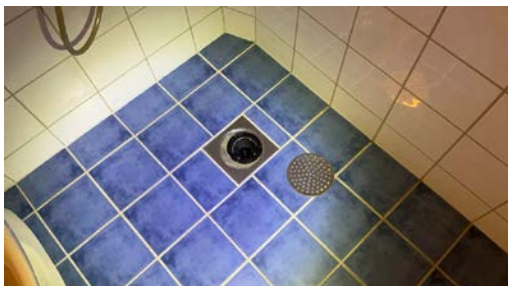
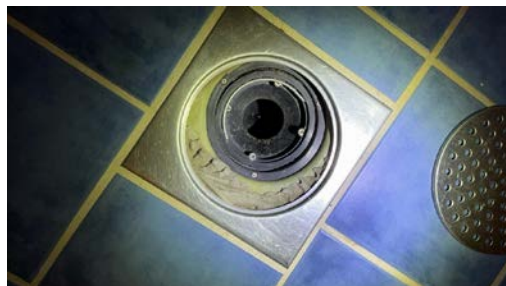
Rommet har innredning med servant, toalett, dusjhjørne og opplegg for vaskemaskin.

Badet er fra 2001 og har en åpen dusjløsning som gir økt vannbelastning på gulv og vegger. Over tid kan dette medføre slitasje og økt risiko for fuktskader. Det anbefales å montere dusjkabinett for å redusere vannbelastningen.

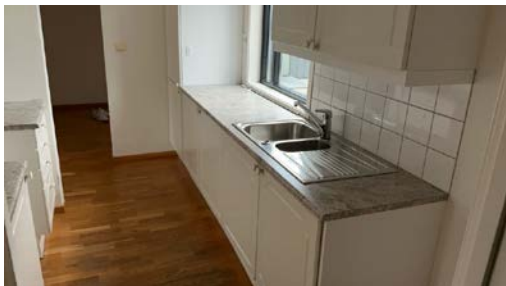
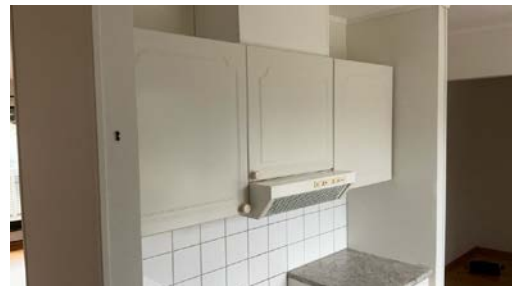
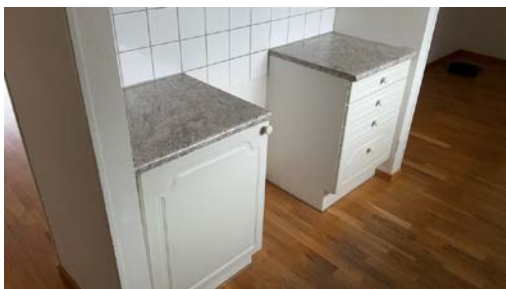
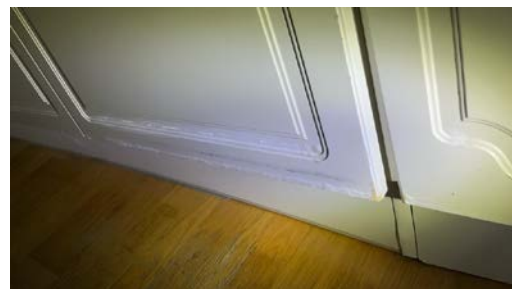
Det ble registrert fuktskader i dørfronter under oppvaskkummen, som trolig skyldes tidligere vannsøl.

Fuktskader i dørfronter ved oppvaskkum.

Skadede fronter bør skiftes ut.
