Lensvikveien 235, 7316 LENSVIK

**Eiendom med særdeles attraktiv beliggenhet i Lensvik. Flott sjøutsikt. Stor eiertomt.**

# Velkommen til Lensvikveien 235!

# Tilstandsrapport

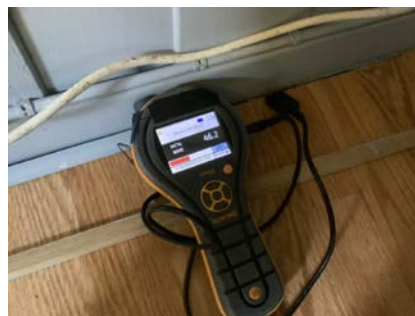
- Det er gjennom målinger påvist høyt fuktnivå i trevegger i underetg./kjeller, det er derfor ikke foretatt hulltaking
- Det er påvist fuktighet i oppforet tregulv i underetg./kjeller, og det er derfor ikke foretatt hulltaking.

Dette skyldes trolig kapilært opptrekk fra grunn. (grunnfukt)

- Ytterligere undersøkelser må foretas for å få kartlagt årsak og omfanget på eventuelle skader.
- Andre tiltak:

Det må påregnes å fjerne organiske matrealer i rommet.

**Kostnadsestimat: 10 000 - 50 000**
