Atråvegen 223, 3656 ATRÅ

**Stor eiendom på 4,3 mål med
potensiale**

Tilstandsrapport

ENEBOLIG

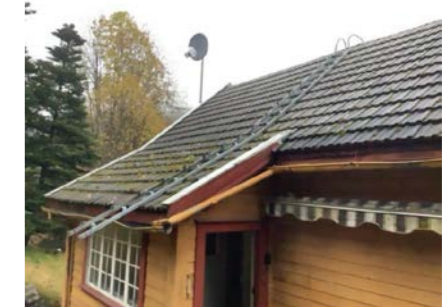
❗ TG 2 Nedløp og beslag

Takrenner og nedløp i sink og plast.

- Det er ikke tilfredsstillende bortledning av vann fra taknedløp ved grunnmur.
- Det mangler snøfangere på hele eller deler av taket, men det var ikke krav om dette på byggemeldingstidspunktet.
- Takrenner har punktvis lekkasjer.

- Det bør lages system for bortledning av vann fra taknedløp ved grunnmur.
- Det må foretas tiltak for å lukke avviket.
- Nye renner og nedløp må monteres

Kostnadsestimat: 10 000 - 50 000

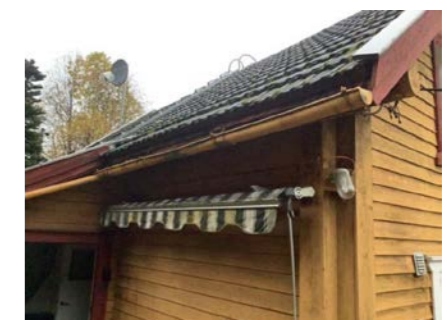
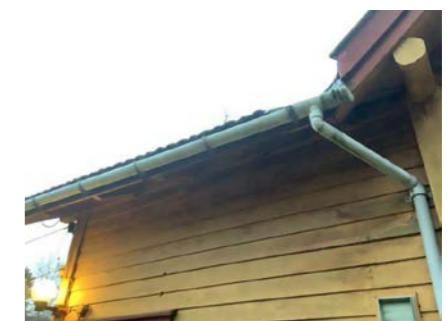
❗ TG 2 Veggkonstruksjon

- Det er ingen eller liten lufting i nedre kant av kledning mot grunnmur.
- Det er påvist spredte råteskader i bordkledningen.
- Bordkledning går stedvis nesten helt ned i terreng.

- Lokal utbedring bør foretas for å øke avstanden mellom terreng og bordkledning.
- Råteskadet trekledning må skiftes ut.

Kostnadsestimat: 50 000 - 100 000

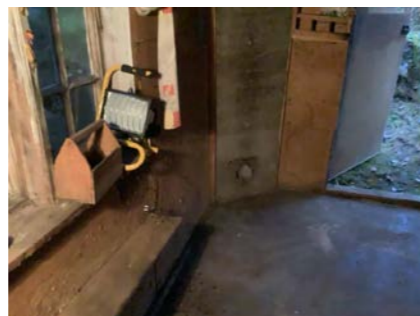
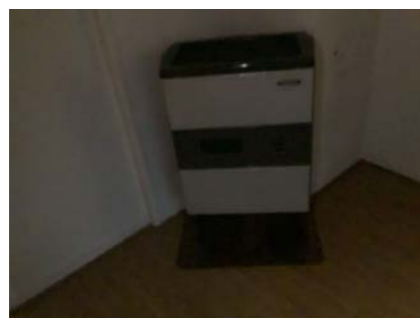
TG 2 Rom Under Terreng

- Det er påvist indikasjoner på noe fuktgjennomtrenging i kjellergulv.
- Det er påvist indikasjoner på noe fuktgjennomtrenging inn i kjellermur.

- Det påviste fuktnivå gir grunn til å overvåke konstruksjonen jevnlig for å se utvikling over tid, og eventuelt foreta tiltak for å unngå fuktskader.

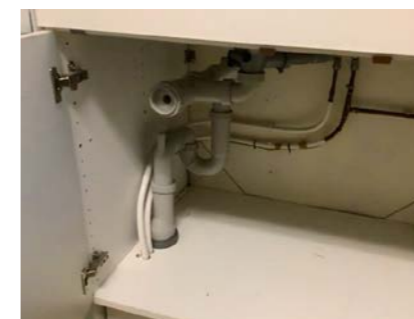
TG 1 Avløpsrør

Det er avløpsrør av plast.

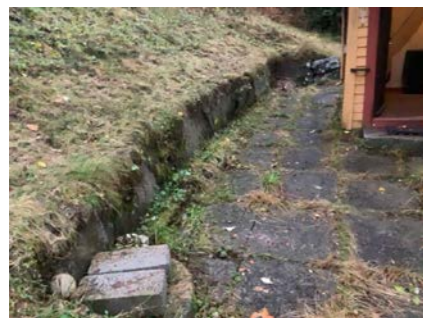
TG 2 Utvendige vann- og avløpsledninger

Utvendige avløpsrør er av støpejern og er fra 1948. Det er septiktank med overløp til grøft. Utvendige vannledninger er av plast (PEL) og er fra 1990. Det er privat grunnboret brønn.

- Det er ikke behov for utbedringstiltak siden anlegget fungerer i dag, men ut ifra alder kan skader plutselig oppstå på eldre anlegg.
