Prestmosvegen 19 L, 2030 NANNESTAD

**Koselig 2-roms selveierleilighet
med overbygget uteplass og
sentral beliggenhet i Nannestad!**

Nøkkelinformasjon

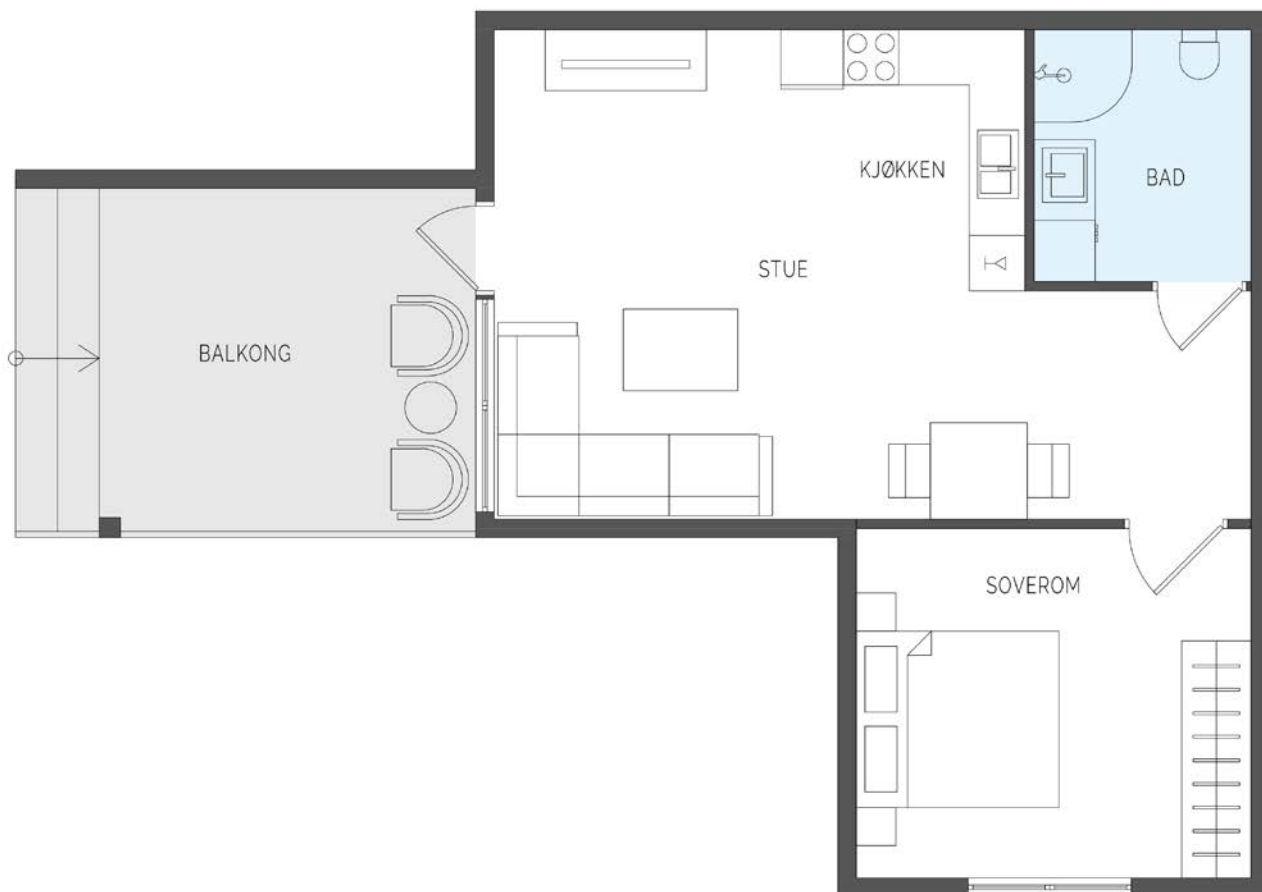
illustrasjonen er ikke en teknisk tegning og avvik kan forekomme.

Plantegningen er ikke i målestokk og noe avvik kan forekomme. Megler/selger tar ikke ansvar for evt. feil.

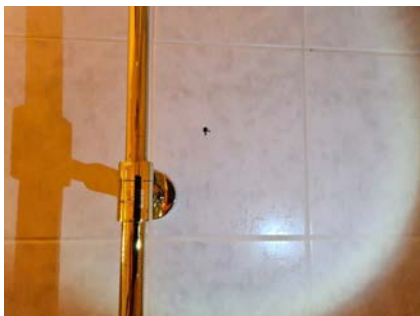
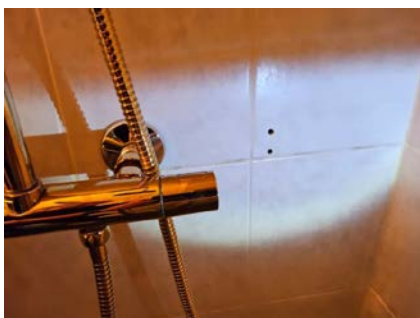
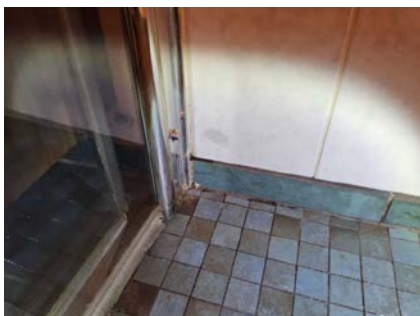
1. ETASJE > BAD

Det er påvist svartsopp i dusjsonen.
Sprekk i flisfug over dør inne på badet.

Svartsopp bør fjernes.
Ny flisfug anbefales.

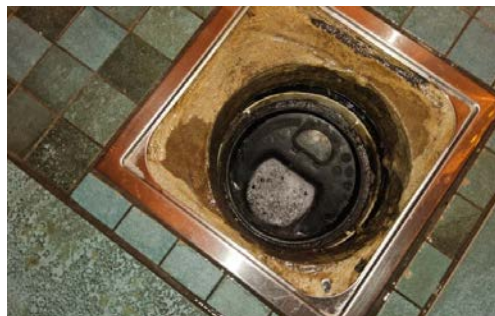
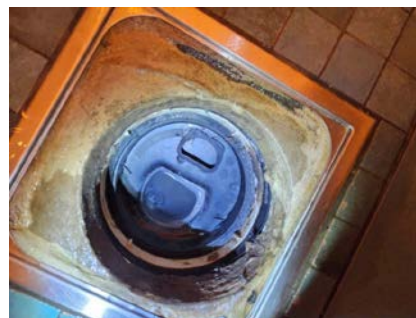
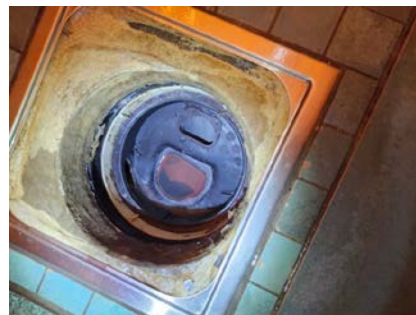
1. ETASJE > BAD

Vurdering av avvik:

- Våtrommet fungerer med dette avviket.

- Overvåk tilstanden jevnlig. For å få tilstandsgrad 0 eller 1 må slukløsningen skiftes ut og sannsynligvis må også membransjiktet skiftes/utbedres. Det er imidlertid vanskelig å si noe om tidspunktet for når dette er nødvendig.
