Førlandsås 75, 4480 KVINESDAL

**Kvinesdal/ Røyland - Trivelig  
innlandshytte på stor tomt, nær  
bade- og fiskevann! 4 soverom**

6. Hovedrapport

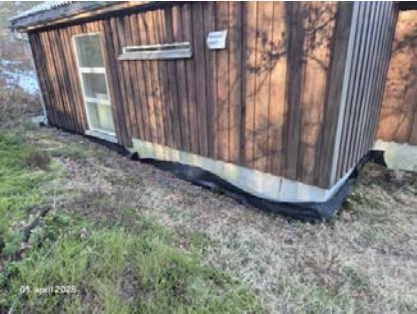
6.1 Drenering

Bildet viser grunnmursplast som ikke er ferdigstilt.

| Er det manglende fuktsikring i form av grunnmursplast på grunnmur, eller er det ut fra alder grunn til å anta at dette mangler? | Ja |

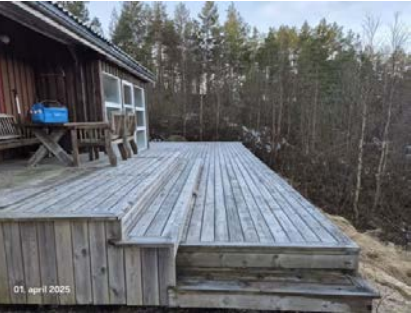
6.3 Balkong, terrasse, platting

Bildet viser terrassen, og manglende rekkverk.

| Er det tegn på sopp/råteskader i treverk eller skader i betong? | Ja |
| Er det avvik på rekkverkshøyde og åpninger i rekkverket i forhold til gjeldene byggteknisk forskrift på befarings tidspunktet? | Ja |

| Utbedringskostnader | 10 000 - 50 000 |

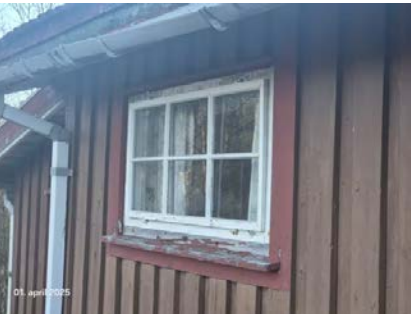
Vindu i opprinnelig del av hytta. Værslitt.

| Er det påvist værslitte karmen, fuktskader eller råteskader? | Ja |

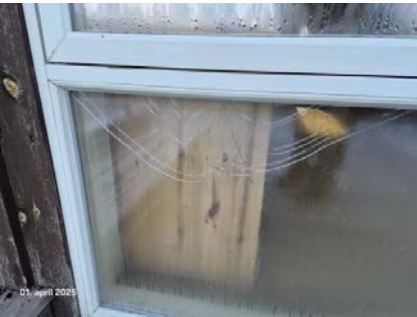
Sprukket glass, i den påbygde delen av hytta.

| Påvist sprukket glass i den påbygde delen.<br>Omramming er mangelfull, og vannbord er ikke fagmessig utført.<br>Vinduer i den opprinnelige delen må påregnes å skiftes i nærmeste fremtid. | |

Vinduer og dører  
Påvist sprukket glass i den påbygde delen.  
Omrampling er mangelfull, og vannbord er ikke fagmessig utført. Vinduer i den opprinnelige delen må påregnes å skiftes i nærmeste fremtid.  
Anbefalte tiltak: Skifte ut sprukket glass. Reparere vannbord og utbedre løsning der hvor dette trengs.  
Utskiftninger i den opprinnelige delen må påregnes.

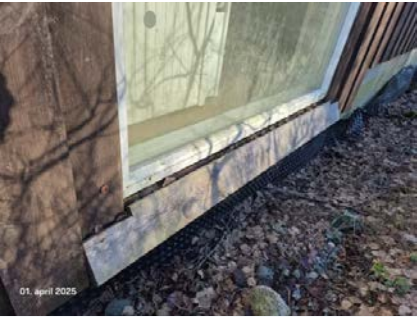
| Er det påvist avvik ved utvendig tetting som beslag, vannbord, og omramming? | Ja |

Vannbord som har løsnet.  
Ufagmessig utførelse.

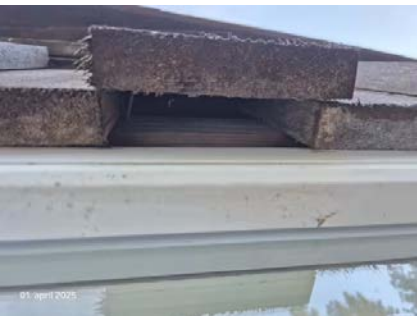
Musetetting mangler

| Musetetting må etableres der hvor dette mangler.<br>Slitte og sprukne bord må skiftes.<br>Belistning på påbygd del må ferdigstilles. | |

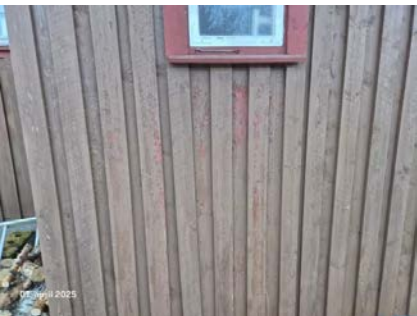
Slitt overflate.

| Er det påvist fuktskade/sopp/råte eller slitt overflate? | Ja |

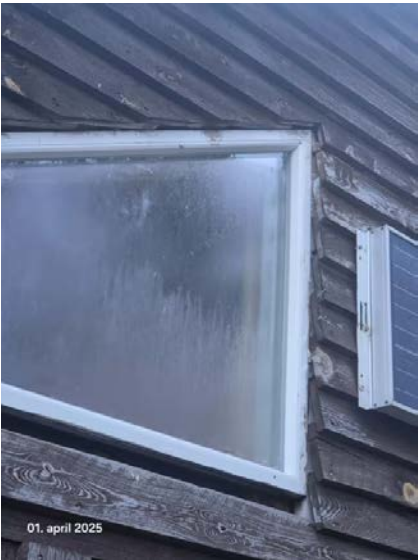
Manglende belistning og vannbord.

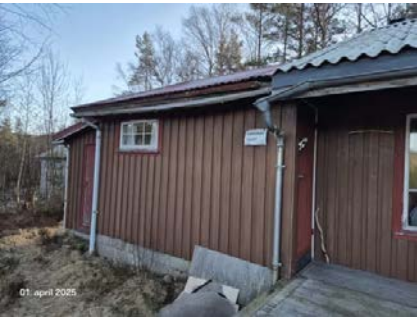
Skjevhet i takrenne.

| Renner og nedløp er synlig skadet rundt om, og er stedvis forsøkt reparert. | |

Renner og nedløp  
Renner og nedløp er synlig skadet rundt om, og er stedvis forsøkt reparert.  
Anbefalte tiltak: Reparere renner og nedløp der hvor dette trengs.

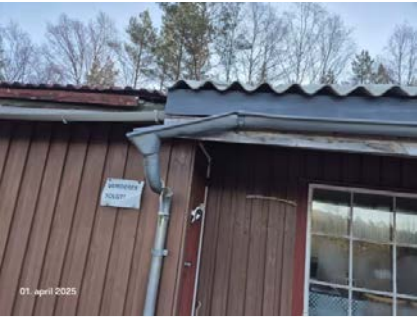
Knukket takrenne.

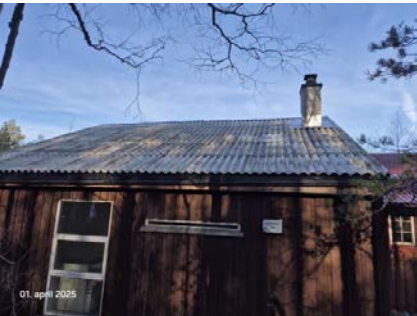
Påbygd del.

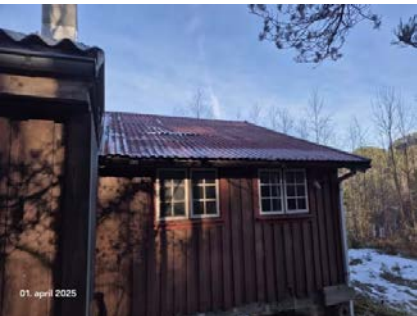
Opprinnelig del.

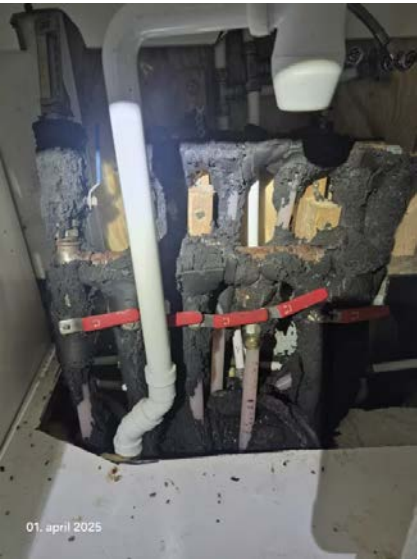
6.16 Vannledninger

Musespist isolasjon, og rust på fordeler.

| Musespist isolasjon flere steder.<br>Usikkert om det er lekkasje, vann var ikke påkoblet under befaring. | |

Vannledninger  
Musespist isolasjon flere steder. Usikkert om det er lekkasje, vann var ikke påkoblet under befaring.  
Anbefalte tiltak: Videre undersøkelser bør gjøres.

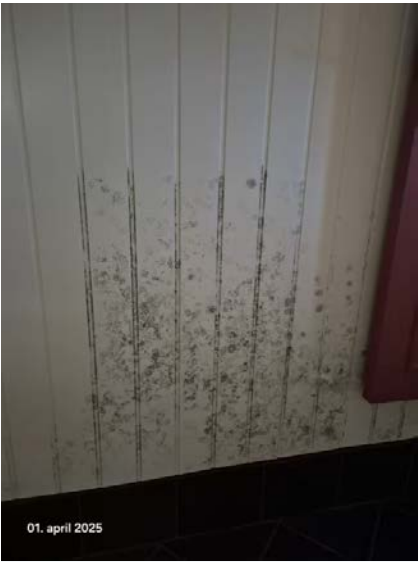
6.18 Våtrom

Soppvekst på veggen på badet.

| Er det påvist tegn på sopp/råteskader/fuktskader på overflater eller skadedyr? | Ja |

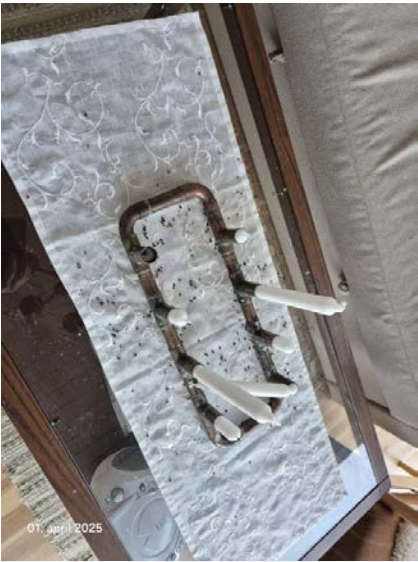
Muselort

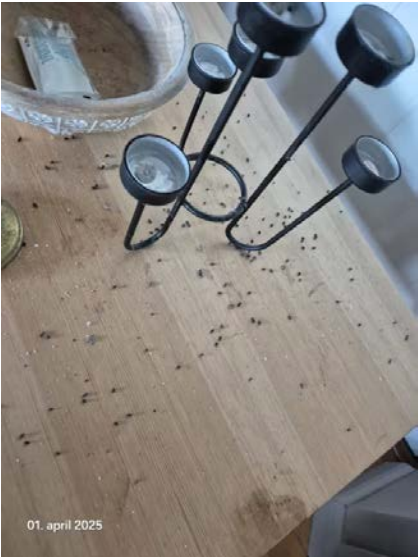
Muselort.
