# Sentralt på Beitostølen – Terrasse, utsikt og nærhet til skiløype og alpinbakke.

# Om Bygdinvegen 3738

# Tilstandsrapport

## LEILIGHET

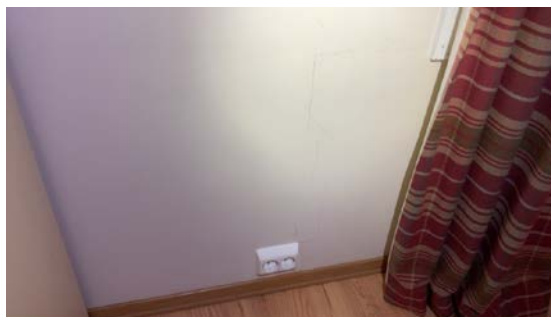
Sprekk i enkelte plater på vegger registrert fra soverom, tiltak med oppussing bør vurderes.

Sprekk i enkelte plater på vegger registrert fra soverom

- Det må foretas tiltak for å lukke avviket.

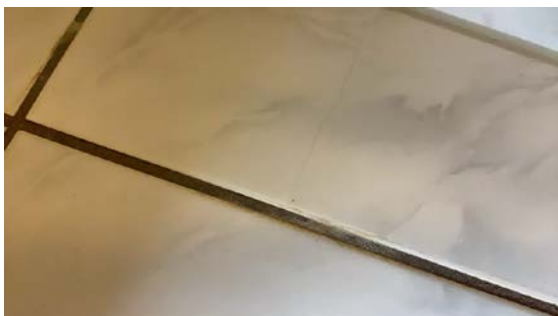
- Det er påvist sprekker i fliser.

Sprekkdannelse i en flis, bør holdes under tilsyn

Skadet flis er ansees kun utgjør et estetisk avvik, men må holdes under tilsyn og tiltaksbehov kan bli nødvendig.

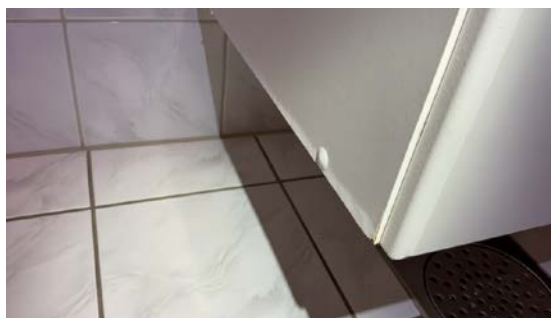
- Det er påvist fuktskjolder/svelling i skapinnredning.

Svelling

- Dersom avvik ikke utbedres er det fare for videre skadeutvikling.

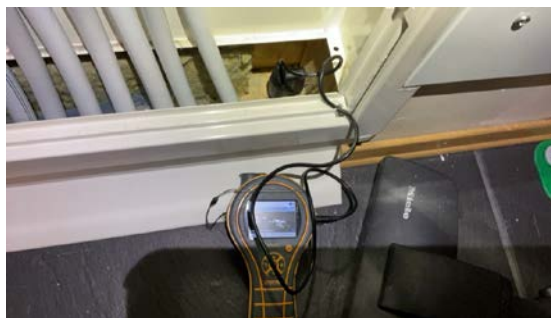
Hulltaking er foretatt/benyttet åpning i vegg fra bod, uten å påvise unormale forhold.

Fuktmåletaking er foretatt fra åpning i vegg i bod mot dusj, av stender ved dusj var det ikke fuktutslag

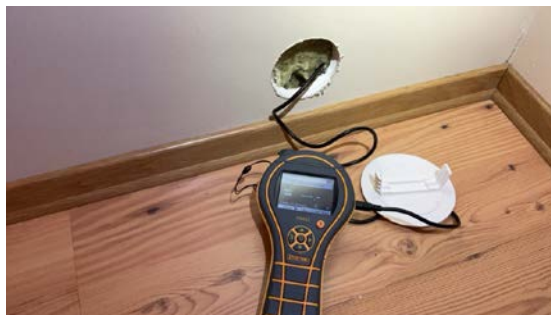
Hulltaking er foretatt uten å påvise unormale forhold. Hulltaking er foretatt ved/i alkove.

Hulltaking er foretatt fra alkove, ved fuktmåletting var det ikke fuktutslag

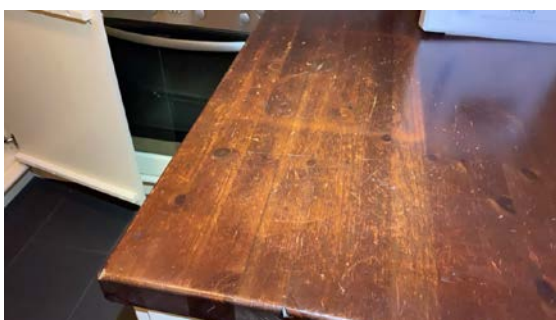
- Det er påvist andre avvik:
- Det er registrert slitasje spesielt på benkeplater som bør vedlikeholdes.

Vedlikeholdsbehov

- Det må foretas tiltak for å lukke avviket.

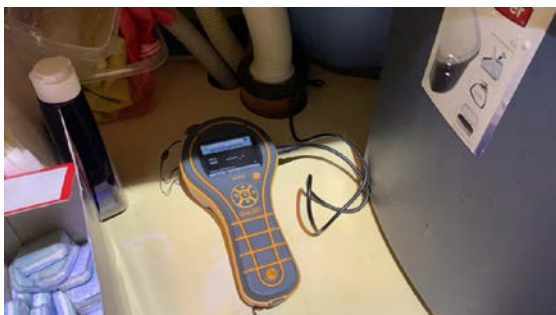
Ved fuktmåletaking av bunn kjøkkenskap var det ikke fuktutslag
