Sentralt på Beitostølen – Terrasse, utsikt og nærhet til skiløype og alpinbakke.

Tilstandsrapport

LEILIGHET

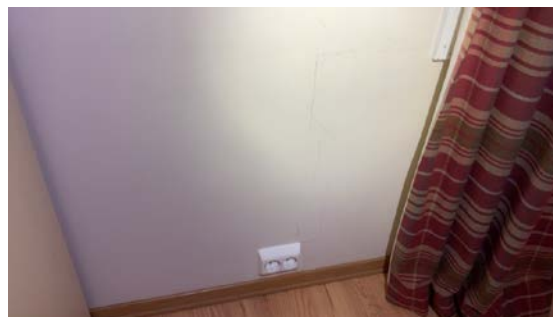
- Det er påvist andre avvik:

Sprekk i enkelte plater på vegger registrert fra soverom, tiltak med oppussing bør vurderes.

Sprekk i enkelte plater på vegger registrert fra soverom

- Det må foretas tiltak for å lukke avviket.

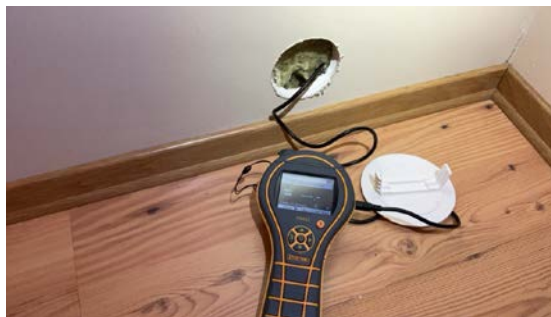
Hulltaking er foretatt uten å påvise unormale forhold. Hulltaking er foretatt ved/i alkove.

Hulltaking er foretatt fra alkove, ved fuktmåletking var det ikke fuktutslag
