Herlig 2R toppleilighet m/ privat takterrasse på 49 kvm. Fjordutsikt. Garasje m/lader. Heis. IN-ordning!

Velkommen til Sinsenveien 84A - en sjelden 2-roms med privat takterrasse mellom Løren og Refstad!

Befaringsdato: 21.05.2026

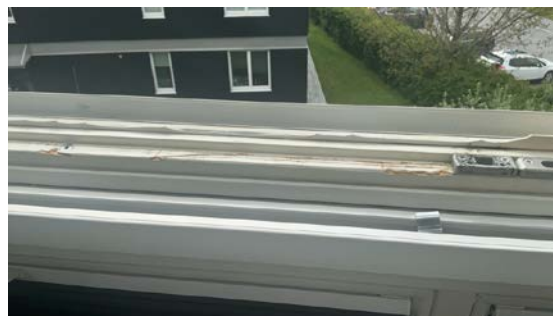
Vinduene «henger» og slår i karmen ved lukking. Det er skader i treverk og beslag utvendig.

Skader i karm.

Vinduer bør justeres. Avvikene er meldt inn til borettslaget av eier.

Vinduene bør følges opp med jevnlig vedlikehold og eventuelt utskiftes ved behov, for å unngå økt varmetap og problemer ved bruk.

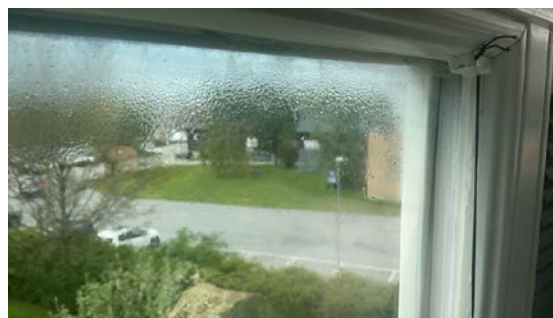
- Vinduer (stue): Det er påvist noen glassruter som er punktert eller sprukne. Vinduene «henger» og slår i karmen ved lukking. Det er skader i treverk og beslag utvendig. Tiltak: Vinduer med punkterte/sprukne glass må påregnes skiftes ut, enten hele vinduet eller kun selve glassene. Vinduer bør justeres. Avvikene er meldt inn til borettslaget av eier. Vinduene bør følges opp med jevnlig vedlikehold og eventuelt utskiftes ved behov, for å unngå økt varmetap og problemer ved bruk.

To vinduer er synlig punktert.

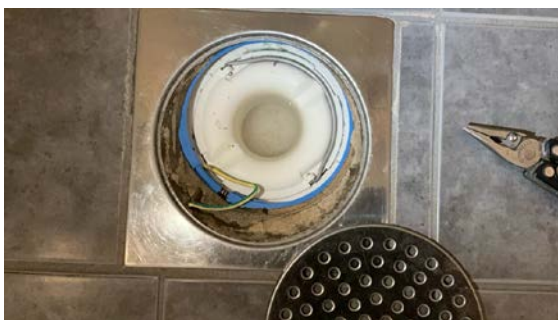
Det er viktig å merke seg at levetiden til en membran varierer basert på kvalitet, installasjon og bruk. Eldre membraner kan bli sprø og sprekke opp, noe som kan føre til vannlekkasjer.

Sluk.

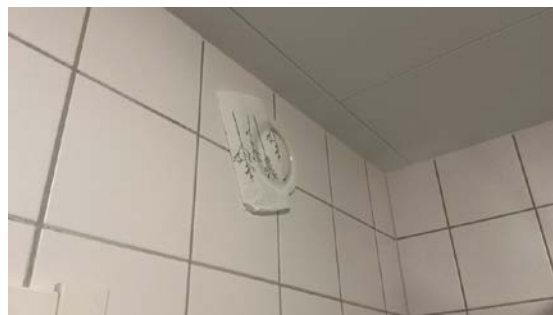
Avtreksventil tilkoblet balansert ventilasjon. Overstrømmingsspalte under baderomsdøren.

Test av avtrekk. Papiret henger.

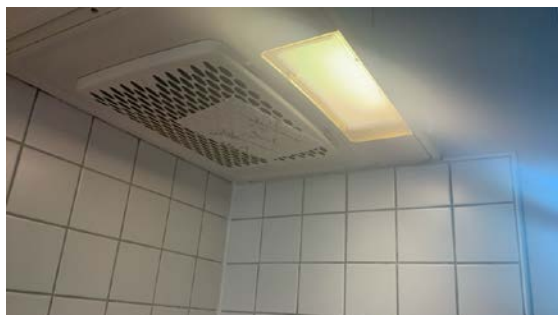
Ventilator tilkoblet kanal. Avtrekksventil i himling.

Test av ventilator.

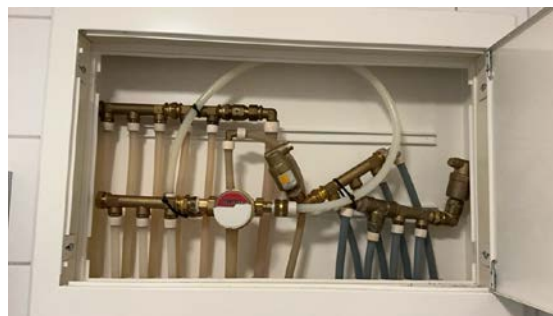
Bad: Rørskap med samlestocker og stoppekraner. (Betjenes med skrutrekker/egen nøkkel). Det er drengs åpning i skapet for synliggjøring av eventuelt lekkasjevann ut på baderomsgulvet.

Denne type rapporter skal synliggjøre manglende merking som avvik. Merking av rørkurser anbefales.

Rørskap.

- Rørkurser på rør-i-rør system bør merkes.

Avviket med merking av rør har ingen praktisk betydning. Det er ved eventuelle lekkasjer og behov for bytte av rør at merking vil lette arbeidet for rørlegger.
