Fulufjellet hytteområde 76, 2425 LJØRDALEN

**Flott helårshytte fra 2017 med solrik terrasse og fin utsikt. Hems på ca. 41m<sup>2</sup>. Varmepumpe og vedovn. Garasje fra 2020.**

Befaringsdato: 09.08.2024

# Tilstandsrapport

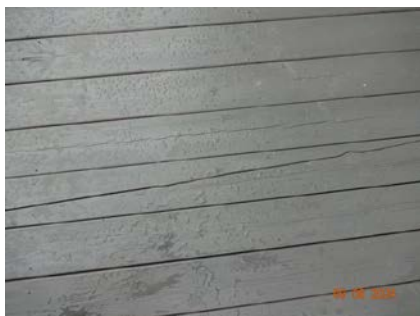
#### Vurdering av avvik:

- Det er påvist andre avvik:

Det er påvist sprekk i ett terrassebord.

- Det må foretas tiltak for å lukke avviket.

**Kostnadsestimat: Under 10 000**

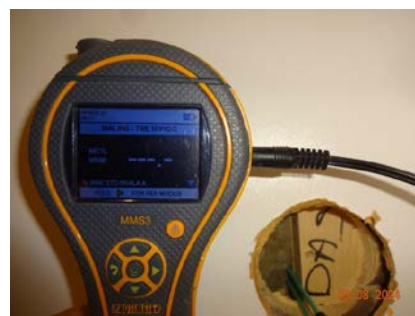
### TG 1 Tilliggende konstruksjoner våtrom

Hulltaking er foretatt midt på delevegg mot våtsonen. Ved bruk av fuktmåler ble det ikke registrert unormale verdier.

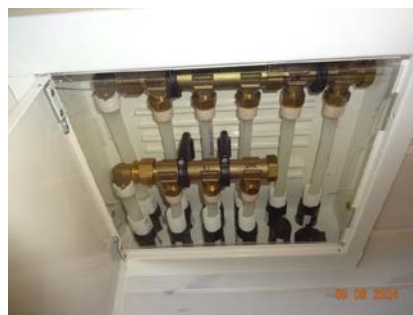
Montert lekkasjestopper i utvendig bod.

Utvendig vannkran.

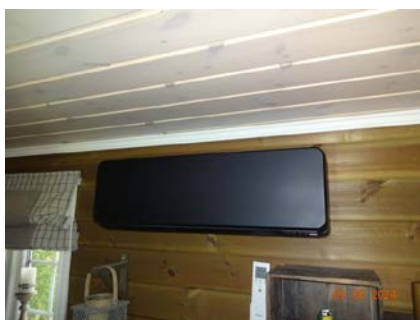
## ! TG I Andre VVS-installasjoner

Boligen varmes opp i hovedsak med varmepumpe luft- luft og suppleres med vedfyring og elvarme.  
Varmekabler i entré/gang og baderomsgulv. Styres via app.  
Varmepumpe og panelovner styres via app.
