Herman Baggers gate 20A, 3717 SKIEN

**Herskaplig og imponerende
Jugendvilla med garasje, uthus og
«Smie»- Usjenert hageidyll –
Sjelden mulighet nærme sentrum.**

Tilstandsrapport

Befaringsdato: 24.04.2024

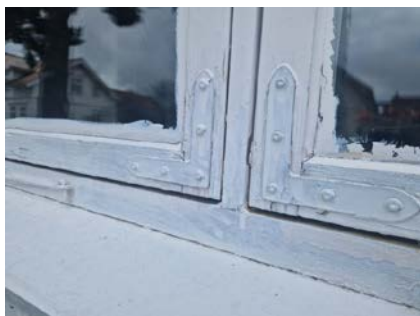
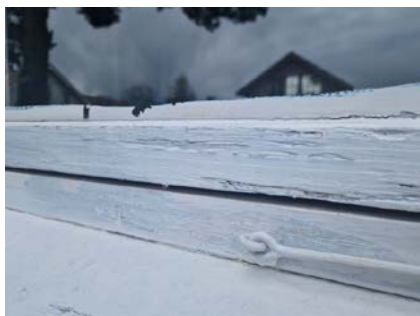
- Karmene i vinduer er slitte og det er sprekker i trevirket.

Vinduer med stedvis høy slitasje. Eldre kjellervinduer med utgått levetid. Stedvis tiltak/utskiftninger må beregnes.

Eldre kjellervinduer fra byggeår

Kostnadsestimat: 50 000 - 100 000

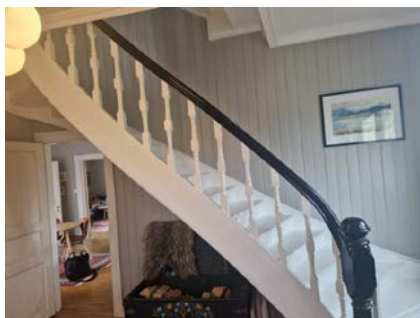
TG 2 Innvendige trapper - 2

Trapp til kjeller i trevirke. Håndlist etablert. Rekkverk bør etableres på en side.

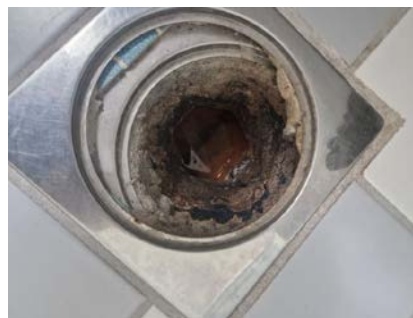
Eldre jernsluk i gulv.

- Våtrommet må totalrenoveres. Alle forhold med tettesjikt, våtzone, sluk m.m. må dokumenteres.

Kostnadsestimat: 50 000 - 100 000
