Smørbukkvegen 7, 2212 KONGSVINGER

**Pen 2-roms topp- og endeleilighet  
med stor innglasset balkong, gode  
solforhold og panoramautsikt!**

Befaringsdato: 18.07.2025

# Tilstandsrapport

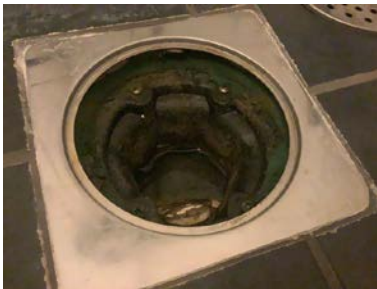
## Vurdering av avvik:

- Overvåk tilstanden jevnlig. For å få tilstandsgrad 0 eller 1 må slukløsningen skiftes ut og sannsynligvis må også membransjiktet skiftes/utbedres. Det er imidlertid vanskelig å si noe om tidspunktet for når dette er nødvendig.

Det er ikke brukt klemring for tilslutning mellom sluk og gulvmembran.

Med bakgrunn i de symptomer som er beskrevet for badet så anbefales det at det monteres tett dusjkabinett dersom rommet ønskes benyttet videre i lang tid.

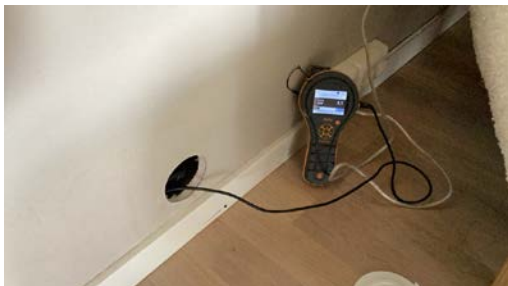
Hulltaking er foretatt uten å påvise unormale forhold.

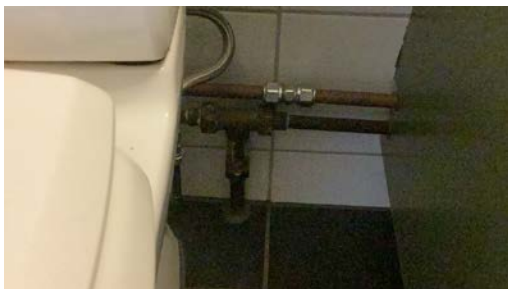
Stoppekran på bad.
