Prest Fønhus vei 35, 1825 TOMTER

**Leilighet i 2. etg. i etablert sameie.
Flott utsikt fra balkong. 2 soverom,
nyere kjøkken, carport m.m.**

Befaringsdato: 14.11.2024

Rapportdato: 27.11.2024

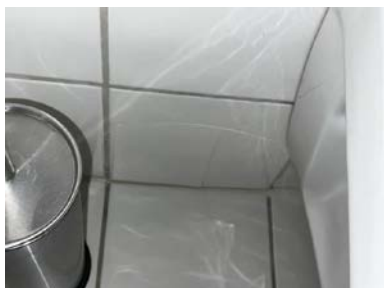
2. ETASJE > BAD

1 TG 2 Overflater Gulv

Vurdering av avvik:

- Fliser med bom (manglende heft til underlaget) bør overvåkes og vurderes for utbedring ved behov. Selv om bom i fliser ikke alltid er kritisk, kan det føre til sprekkdannelse eller at fliser løsner.

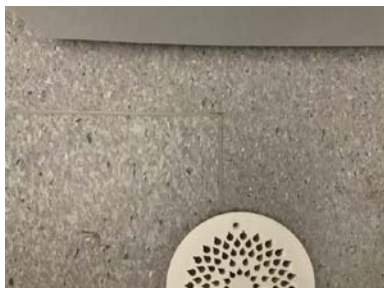
2. ETASJE > VASKEROM

TG 2 Sluk, membran og tettesjikt

- Mer enn halvparten av forventet brukstid er passert på membranløsningen.
- Mer enn halvparten av forventet brukstid er passert på slukløsningen.
- Det er avvik:

- Over halvparten av forventet brukstid på tettesjikt og sluk er passert, og det er usikkert om tettesjiktet er rustet for dagens bruk. Vaskerommet vil fortsatt kunne tåle forsiktig bruk, det er dog ingen garantier, og det er usikkert når tettesjikt må skiftes ut.

- Ikke påvist at belegg er klemt utenfor klemring i sluket. Jevnlige rengjøring av sluket er viktig. Feil i tetting rundt sluket er den største årsaken til lekkasjer fra bad. Det er derfor viktig at ikke vannet blir stående over vannlåsen i sluket.

- Overvåk tilstanden jevnlig. For å få tilstandsgrad 0 eller 1 må tettesjiktet skiftes ut, men tidspunktet for når dette er nødvendig er vanskelig å si noe om.
- Sluket må sjekkes og rengjøres jevnlig.
