**LIE
BYGG
& TAKST AS**

VERDITAKST FOR LANDBRUKSEIENDOM

Adresse	Lysengen Gård
Matrikelnr.	3442-301-2 m.fl
Kommune	Østre Toten
Hjemmelshaver(e)	Oddbjørn Wangen
Dato for befaring	08.04.2026
Markedsverdi	Kr 6'300'000,-

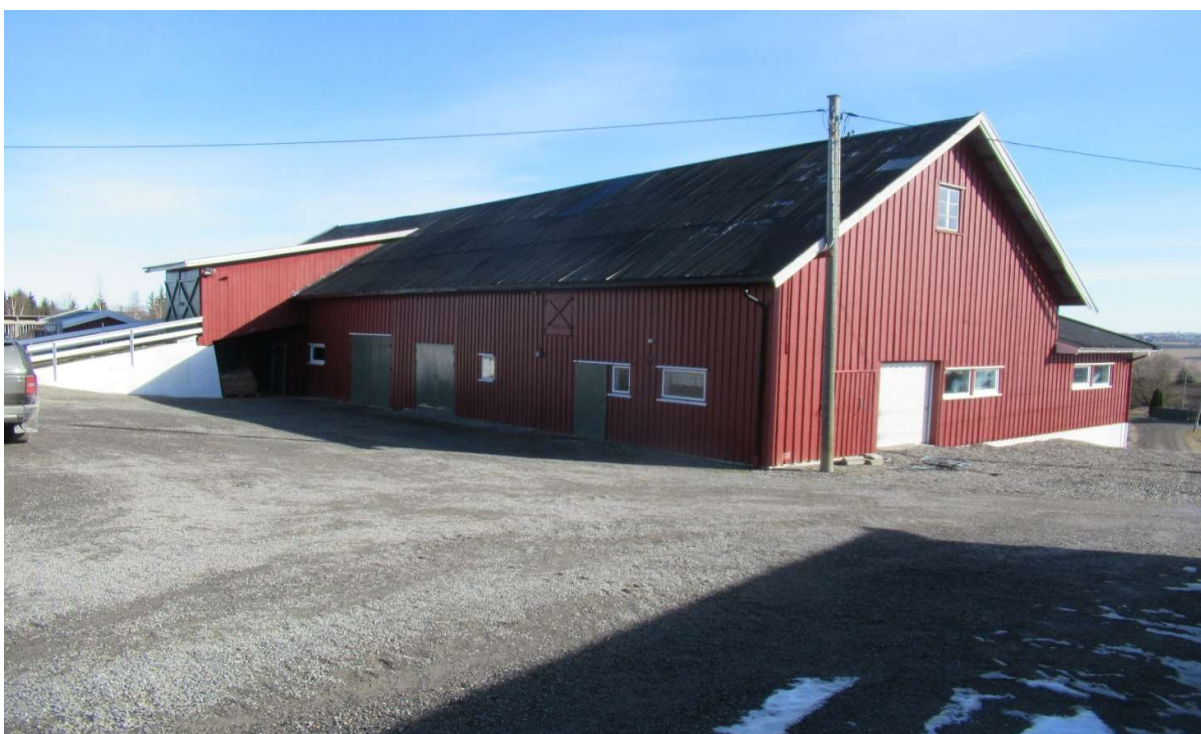
Låve m.fjøs og stall

Driftsbygning med fjøs, låve og stall er opprinnelig oppført i 1938 og tilbygd senere med fjøs i 1969 og takoverbygg i gavli i 1985. 1990 ble del av bygningen innevdig ombygd for hestehold og det er 6 bokser + tilhørende sal-rom m.m. Gjødselkjeller under fjøsdelen på ca 200m³ Delvis spalter i fjøset. Fjøset er benyttet til andre formål senere år og derfor er det montert en heveport for adkomst denne del. Siloer i bygget er fjernet slik at det der har vært kaldfjøs for storfe hvor det var foring under takoverbygget i gavli. Bygningen er oppført med grunnmur av betong, bindingsverk som er kledd med trepanel og tak tekt med plater av metall. Opplyst at det er malte eternittplater i del av driftsbygningen. Eternitt inneholder normalt asbest og skal håndteres iht gjeldene forskrifter. Overflater er løpende vedlikeholdt etter den bruk det har vært og framstår i generelt god stand, men det er observert noen sprekker, skjevheter og slitasje som er påregnelig og for slike gml bygg.

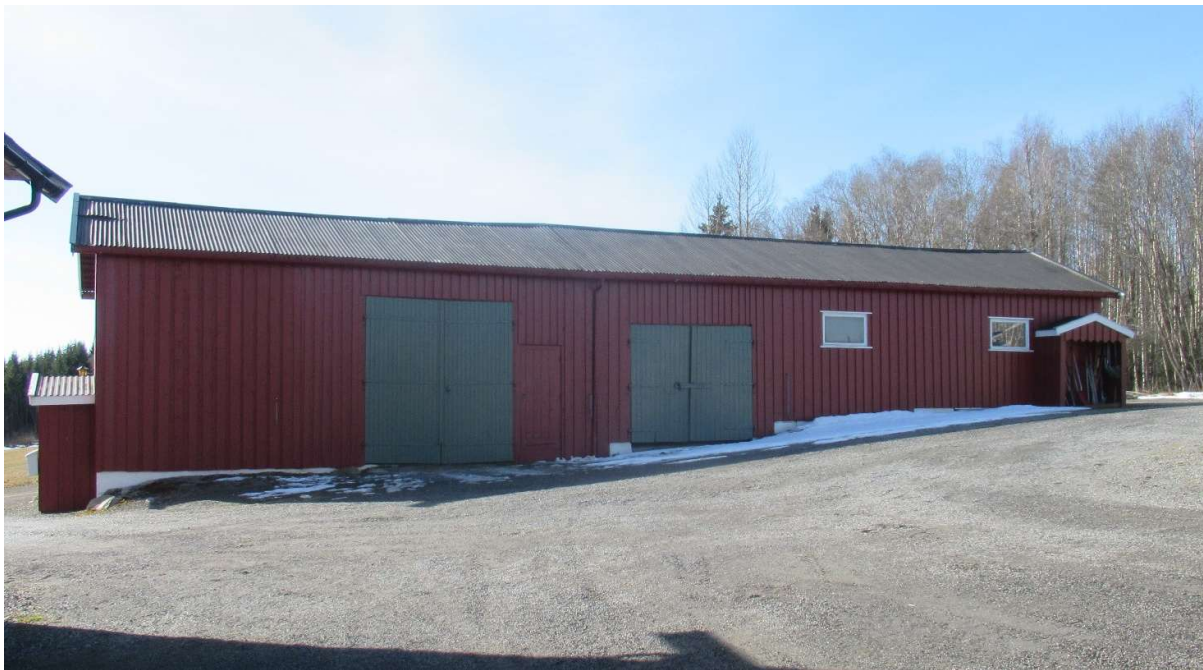
Redskapshus

Redskapshuset fra 1975 er oppført i bindingsverk som er kledd med trepanel. Grunnmur av betong. Tak tekt med plater av metall. Østre del av bygget ca 80 m² er isolert og benyttes av eier til vedlikehold av gårdens redskap m.m. Vetre del er kald del og benytte til lagring og parkering og her er det adkomst med kjøretøy i front og gavl. Bygningen har noe skjelheter, slitasje og setningskader på grunnmur slik at det er behov for oppgradering. Utvendige overflater er godt vedlikehold med behandling av treverk.

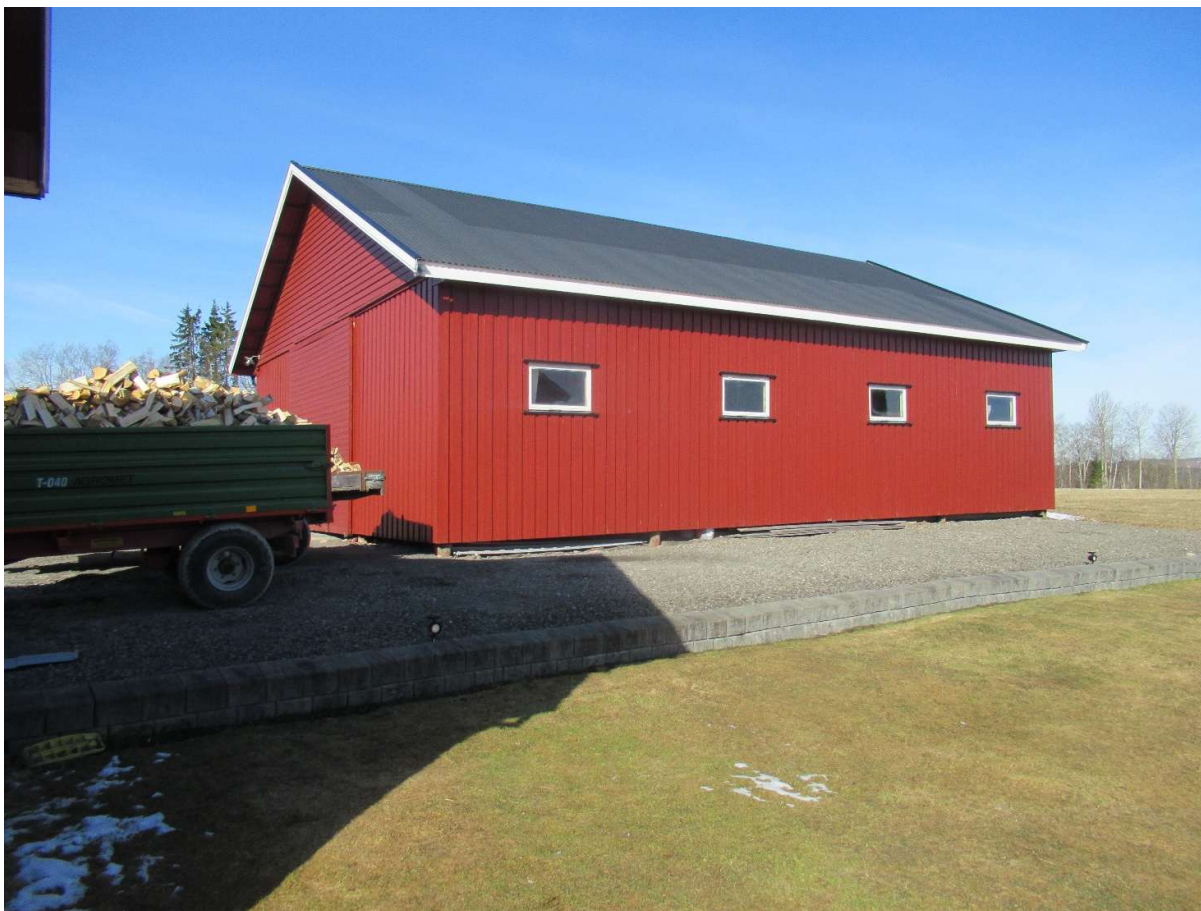
Maskinhus

Maskinhuset fra 1994 er en stolpekonstruksjon hvor impregnerte stolper er gravd ned og lektet ut og kledd utvendig med stående malt kledning. Takkonstruksjon av tre som er tekt med plater av metall. Skyveport på langside mot syd hvor det innefor er en enkel kaldluftstørke for gras og korn. Perforerte plater på gulv og plater på nedre del av vegger. Skyvedør i gavl for adkomst kjøretøy i selve lagerhallen. Grudekt grunn inne i bygget. Observert noe slitasje med fukt/råte på treverk ned mot bakken der det ikke er montert takrenner. Meget praktisk bygg for lagring og drift av gården.

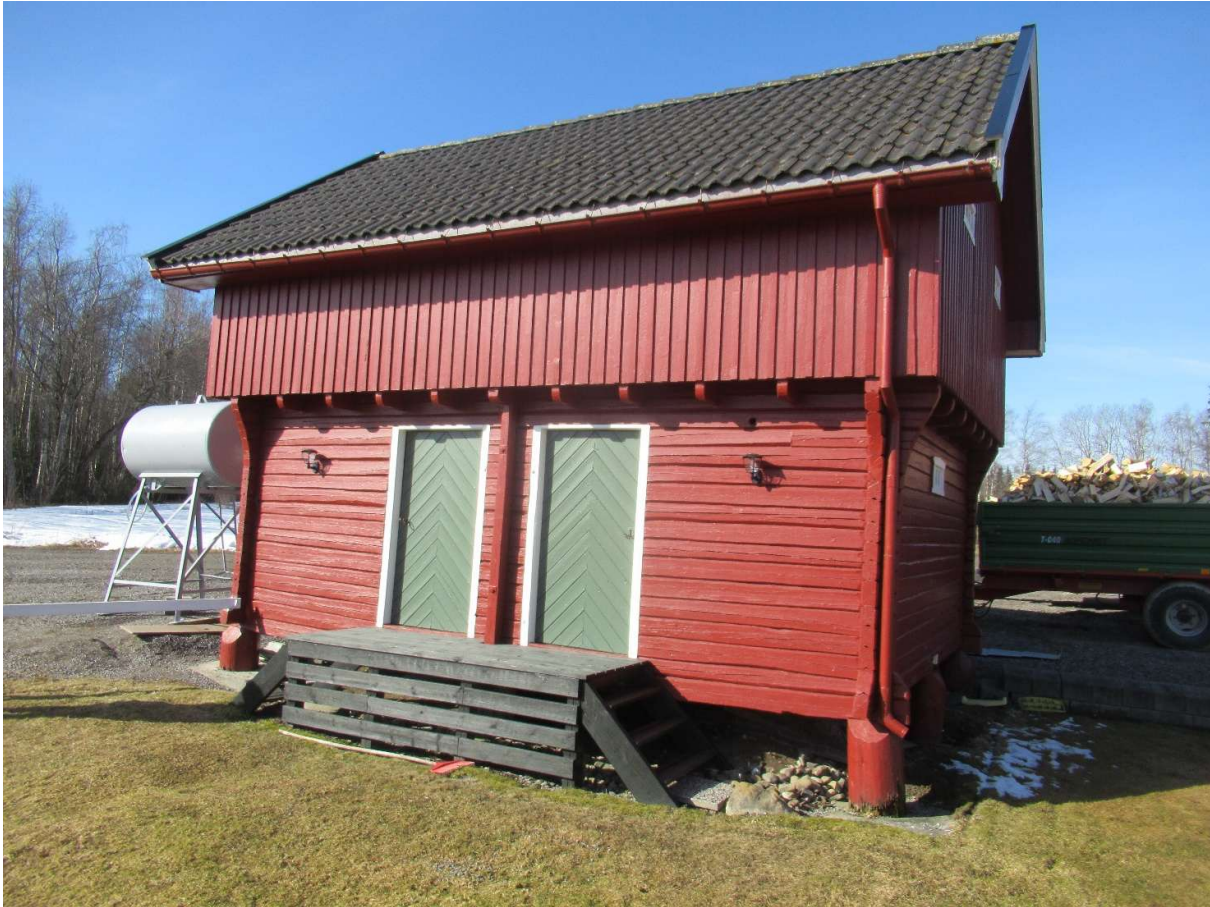
Stabbur

Stabburet fra 1951 er oppført over 2 plan som er fundamentert med trepilarer til terreng. Første etg er laftet tømmer og 2 etg er bindingsverk. Tak tekt med takstein som iht opplyst ble lagt nytt i 2010. 1 etg har innevdig areal på 24m², mens andre plan har et BTA på 33m²

Fundamenter har noe skjevheter/fukt- råte slik at her bør noen skiftes ut.

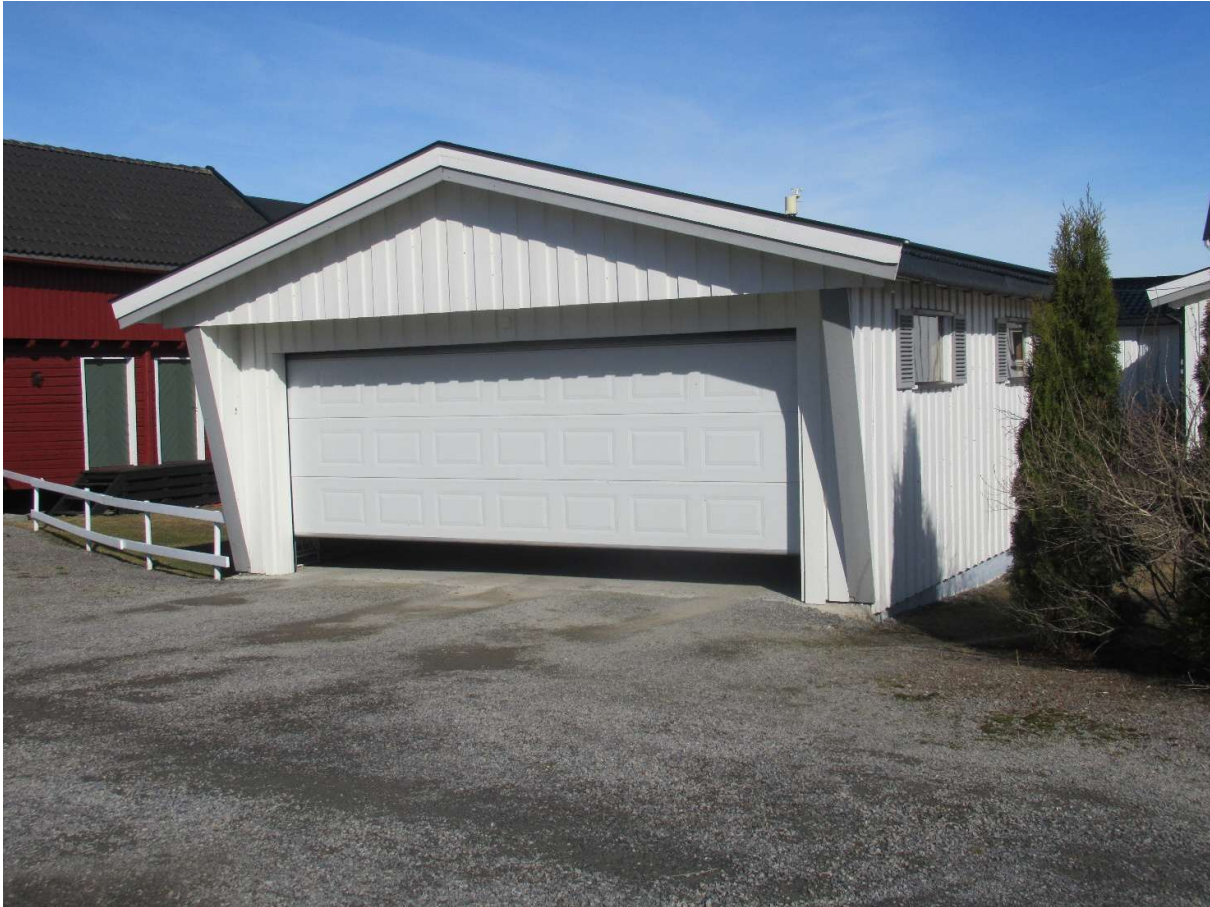
Garasje fra 1992 er oppført i bindingsverk på ringmur og støpt plate hvor konstruksjonen er kledd utvendig med malt trepanel. Stor nyere port i front med elektrisk drift. Tak tekt med plater av metall.
