Bålyveien 48, 4521 LINDESNES

**Spangereid/ Båly - Ferieleilighet  
med tilknyttet hotellrom på  
Lindesnes havhotell!**

## KOMBINERT NÆRING OG LEILIGHETSBYGG.

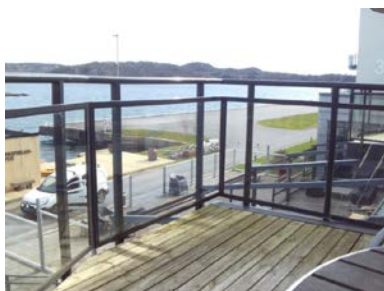
Balkong ut i fra stue med glassrekkverk og en sitteplass ved inngangsparti. Dekke trenger noe vedlikehold.

Deler av balkongen

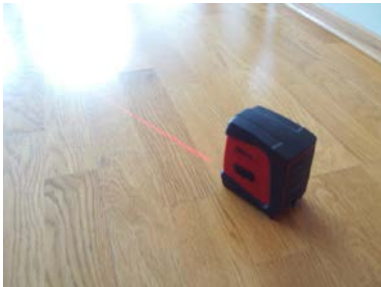
Etasjeskiller er av betongdekke med overliggende flytende gulv. Det er ikke foretatt noen form for lydmålinger i mellom etasjer. (boenheter)  
Ingen vesentlige avvik på gulvene med måling med en laser i stue og hotellrom.

Lasermåler.

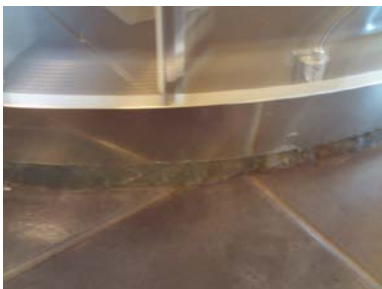
- Det er mulighet for at det kan forekomme vannlekkasje på våtrommet hvor vann ikke vil gå til sluk.

- Eventuelt lekkasjevann fra utstyr utenfor dusjsone vil ikke ha en naturlig vei til sluket. Dette kan føre til at vann samler seg på gulvet og potensielt renner ut av rommet eller trenger inn i konstruksjonen.

Høy tett oppkant i rundt dusjhjørne

Må lages åpninger i oppkanten slik at vann kan nå sluke i fra resterende del av rommet.

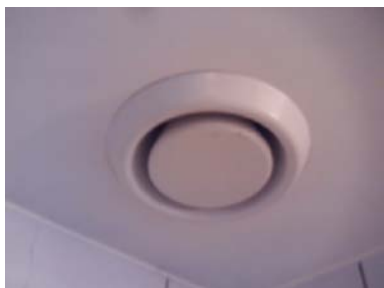
Det er mekanisk avtrekk av type villavent.

Avtrekk i himling

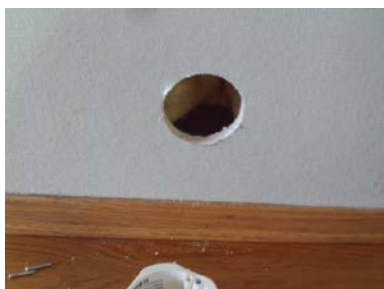
Hulltaking er foretatt fra kjøkkendelen mot dusjhjørne, uten å påvise unormale forhold. Måleresultat: 7,8 vektprosent.

Hulltaking i fra kjøkkendelen

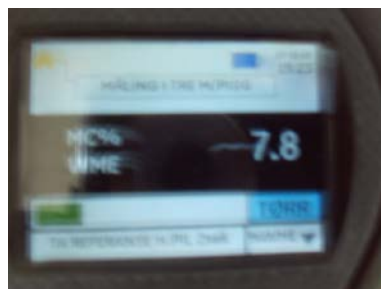
Måleresultat.

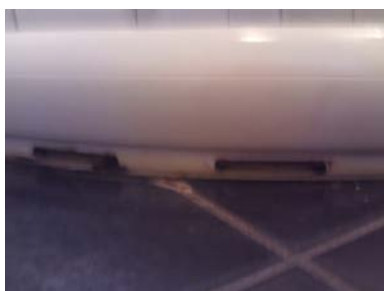
- Det er mulighet for at det kan forekomme vannlekkasje på våtrommet hvor vann ikke vil gå til sluk.

- Det bør etableres avrenning inn til sluk for hele våtrommet.
- Eventuelt lekkasjevann fra utstyr utenfor dusjsone vil ikke ha en naturlig vei til sluket. Dette kan føre til at vann samler seg på gulvet og potensielt renner ut av rommet eller trenger inn i konstruksjonen.

Hull i oppkant er tettet med silikon.

Åpning i høy oppkant må åpnes på nytt for at vann kan nå sluke i fra resterende del av rommet.

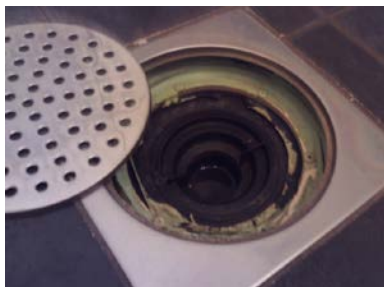
Sluk i dusjhjørne.

- Det er viktig å merke seg at levetiden til en membran varierer basert på kvalitet, installasjon og bruk. Eldre membraner kan bli sprø og sprekke opp, noe som fører til at de mister sin vanntettende funksjon. Dette kan resultere i vannlekkasjer gjennom vegger og gulv og fuktskader.

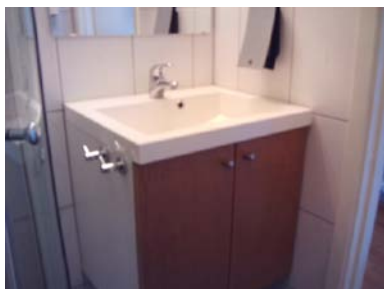
Rommet har innredning med nedfelt servant, veggmontert toalett og dusjvegger/hjørne.

Innredning.

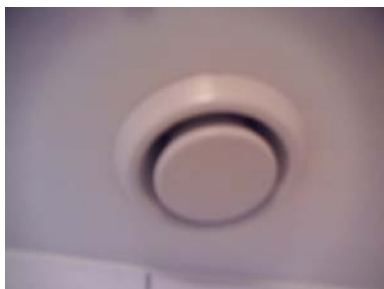
Det er mekanisk avtrekk av type villavent.

Avtrekk i himling

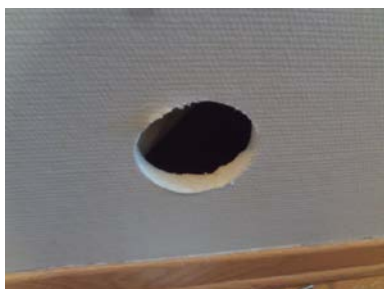
Hulltaking er foretatt i fra gangen, uten å påvise unormale forhold. Måleresultat: 9,1 vektprosent.

Hulltaking i fra gangen.

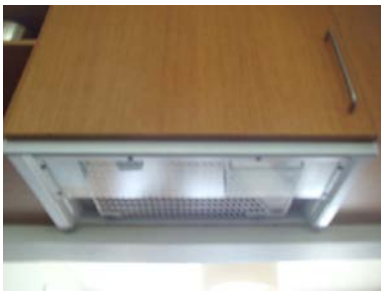
Det er kjøkkenventilator med avtrekk ut.

Ventilator.

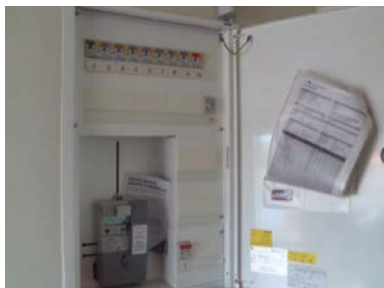
Sikringsskapet er plassert ved kjøkkendelen og har merkede kurser. Anlegget er i fra byggeåret og har ingen åpenbare synlige skader/feil.

Sikringsskapet er plassert ved kjøkkendelen.

En gjennomgang av noe eldre anlegg av fagfolk ved jevne mellomrom anbefales.
