Bålyveien 48, 4521 LINDESNES

**Spangereid/ Båly - Ferieleilighet
med tilknyttet hotellrom på
Lindesnes havhotell!**

Tilstandsrapport

KOMBINERT NÆRING OG LEILIGHETSBYGG.

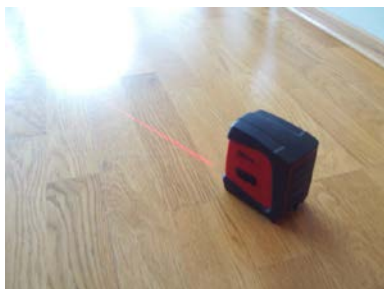
Etasjeskiller er av betongdekke med overliggende flytende gulv. Det er ikke foretatt noen form for lydmålinger i mellom etasjer. (boenheter)
Ingen vesentlige avvik på gulvene med måling med en laser i stue og hotellrom.

Lasermåler.

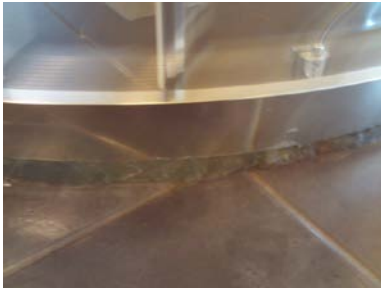
- Det er mulighet for at det kan forekomme vannlekkasje på våtrommet hvor vann ikke vil gå til sluk.

- Eventuelt lekkasjevann fra utstyr utenfor dusjsone vil ikke ha en naturlig vei til sluket. Dette kan føre til at vann samler seg på gulvet og potensielt renner ut av rommet eller trenger inn i konstruksjonen.

Høy tett oppkant i rundt dusjhjørne

Må lages åpninger i oppkanten slik at vann kan nå sluke i fra resterende del av rommet.

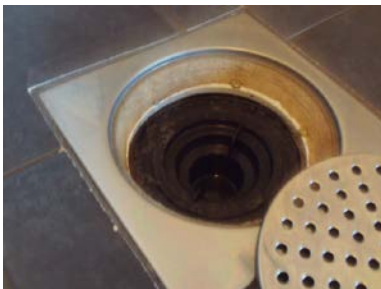
Sluk i dusjhjørne.

- Overvåk tilstanden jevnlig. For å få tilstandsgrad 0 eller 1 må tettesjiktet skiftes ut, men tidspunktet for når dette er nødvendig er vanskelig å si noe om.
- Det er viktig å merke seg at levetiden til en membran varierer basert på kvalitet, installasjon og bruk. Eldre membraner kan bli sprø og sprekke opp, noe som fører til at de mister sin vanntettende funksjon. Dette kan resultere i vannlekkasjer gjennom vegger og gulv og fuktskader.

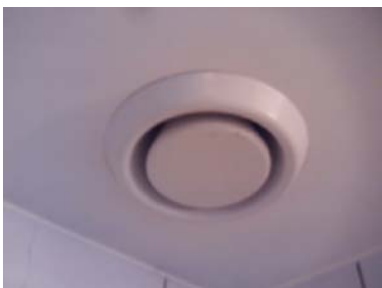
Det er mekanisk avtrekk av type villavent.

Avtrekk i himling

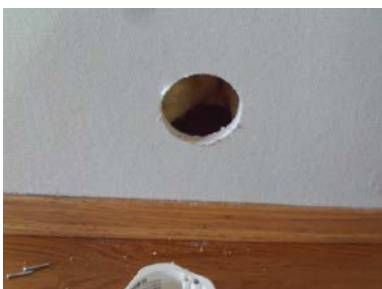
Hulltaking er foretatt fra kjøkkendelen mot dusjhjørne, uten å påvise unormale forhold. Måleresultat: 7,8 vektprosent.

Hulltaking i fra kjøkkendelen

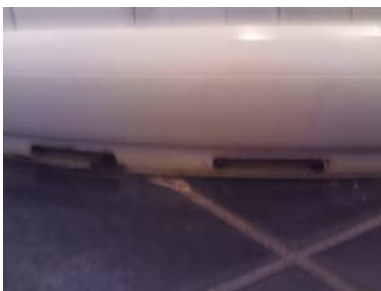
- Det er mulighet for at det kan forekomme vannlekkasje på våtrommet hvor vann ikke vil gå til sluk.

Hull i oppkant er tettet med silikon.

- Det bør etableres avrenning inn til sluk for hele våtrommet.
- Eventuelt lekkasjevann fra utstyr utenfor dusjsone vil ikke ha en naturlig vei til sluket. Dette kan føre til at vann samler seg på gulvet og potensielt renner ut av rommet eller trenger inn i konstruksjonen.

Åpning i høy oppkant må åpnes på nytt for at vann kan nå sluke i fra resterende del av rommet.

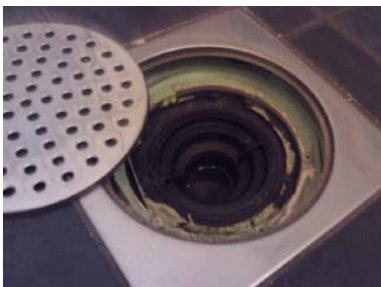
Sluk i dusjhjørne.

- Det er viktig å merke seg at levetiden til en membran varierer basert på kvalitet, installasjon og bruk. Eldre membraner kan bli sprø og sprekke opp, noe som fører til at de mister sin vanntettende funksjon. Dette kan resultere i vannlekkasjer gjennom vegger og gulv og fuktskader.

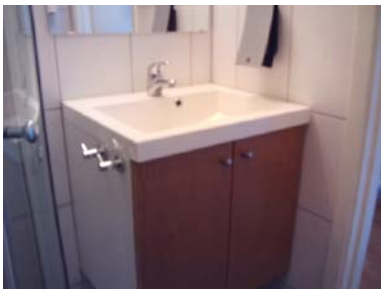
Rommet har innredning med nedfelt servant, veggmontert toalett og dusjvegger/hjørne.

Innredning.

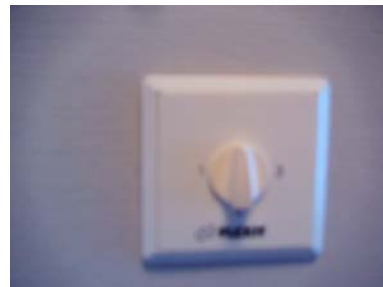
Styring i gangen.

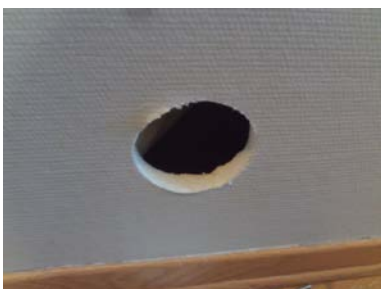
Hulltaking er foretatt i fra gangen, uten å påvise unormale forhold. Måleresultat: 9,1 vektprosent.

Hulltaking i fra gangen.

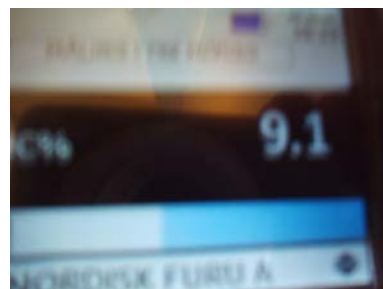
Måleresultat.

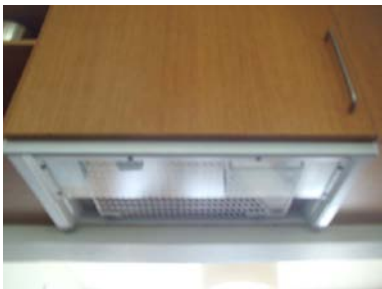
Det er kjøkkenventilator med avtrekk ut.

Ventilator.
