Lonhaughøgda 8, 2657 SVATSUM

**Nyoppført sjarmerende  
tømmerhytte i ekte naturparadis.  
Utsikt og gode solforhold.**

# Tilstandsrapport

## FRITIDSBOLIG

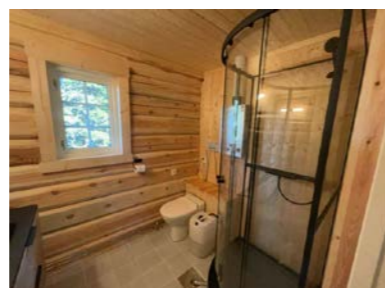
### 1 ETASJE > BAD

Bad med flisbelagt gulv og gulvvarme, jets toalett, servant, dusjkabinett og eik innredning.

- Det er påvist at høydeforskjell fra topp slukrist til gulv/synlig topp membran ved dørterskel er mindre enn 25 mm.
- Det er påvist avvik i krav til høydeforskjell/fall-løsning på våtrommet.
- Krav til fall (høydeforskjell) er ikke oppfylt, men det er fall til sluk.

- Det må foretas utbedring av avviket.
- Det må foretas utbedring av fallforhold.
- Vær oppmerksom ved bruk. For å få tilstandsgrad 0 eller 1 må gulvet bygges om, for å få riktig fall til sluk. Det vil imidlertid sjelden være økonomisk rasjonelt som et enkeltstående tiltak. Ved en eventuell renovering, påse at våtrommet bygges med riktig fall til sluk. Oppussing/rehabiliteringer må påregnes.

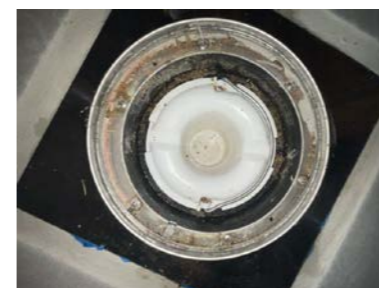
### 1 ETASJE > BAD

Det mangler membran på vegger i våtsoner, fuktskader kan oppstå ved lekkasje. Dokumentasjon må foreligge for å lukke avviket i NS3600, uten dokumentasjon er det umulig å si noe om materialer som er brukt eller hvordan badet er bygget opp. Nærmere undersøkelser anbefales. Oppussing/rehabiliteringer må påregnes.

Kostnadsestimat: 100 000 - 300 000

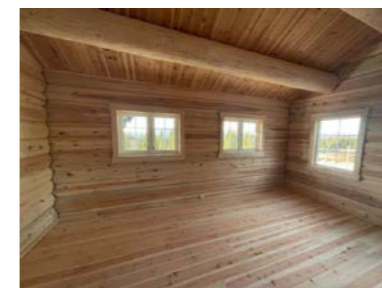
Boligen tilfredsstillende ikke dagens krav til ventilasjon samt inneklima, det må foretas nærmere undersøkelser samt utbedringer for å oppnå dagens krav til ventilasjon. Ved dagens bruk vurderes ikke ventilasjonen til å fungere optimalt eller være tilstrekkelig. Dårlig inneklima kan oppstå samt kondensskader om oppussing/rehabiliteringer ikke foretas.

Kostnadsestimat: Under 10 000

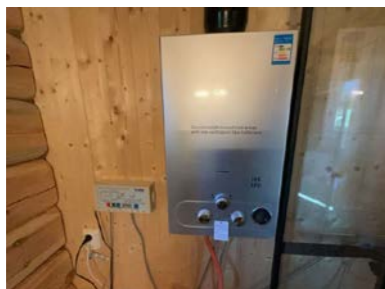
- Det er påvist andre avvik:

Mangel på oksygen og dårlig inneklime kan oppstå.

Kostnadsestimat: Under 10 000

- Det må foretas tiltak for å lukke avviket.

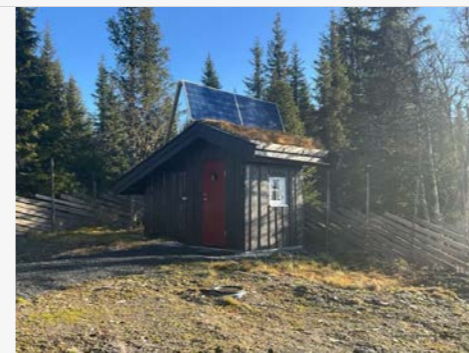
### Bod

Benyttes til bod
