Lonhaughøgda 8, 2657 SVATSUM

**Nyoppført sjarmerende
tømmerhytte i ekte naturparadis.
Utsikt og gode solforhold.**

Tilstandsrapport

FRITIDSBOLIG

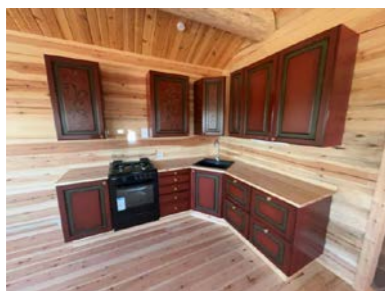
1 ETASJE > STUE/KJØKKEN

TG 3 Avtrekk

Kostnadsestimat: 10 000 - 50 000

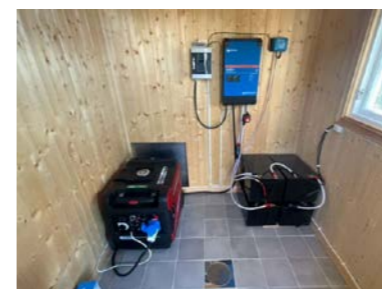
TG 0 Branntekniske forhold

1. Er det skader på brannslukningsutstyr eller er apparatet eldre enn 10 år?
Nei
2. Er det mangler på røykvarsler i boligen iht. forskriftskrav på søknadstidspunktet, men minst Byggeforskrift 1985?
Nei
3. Er det skader på røykvarslere?
Nei
4. Er det mangler for brannslukningsutstyr i boligen iht. forskriftskrav på søknadstidspunktet, men minst Byggeforskrift 1985?
Nei
