Lonhaughøgda 8, 2657 SVATSUM

**Nyoppført sjarmerende
tømmerhytte i ekte naturparadis.
Utsikt og gode solforhold.**

Tilstandsrapport

FRITIDSBOLIG

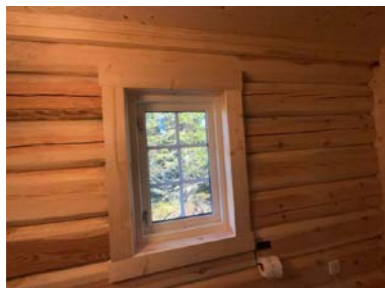
1 ETASJE > BAD

Dårlig inneklime kan oppstå, fukt/damp fra dusjing vil ikke bli ledet bort, dampskader kan oppstå. Oppussing/rehabiliteringer må påregnes.

Kostnadsestimat: 10 000 - 50 000

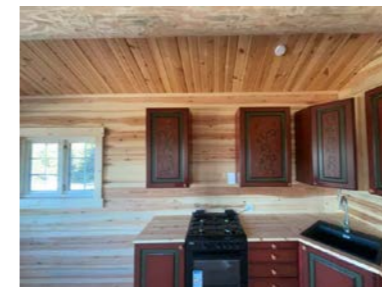
Kostnadsestimat: 10 000 - 50 000
