Tyttebærveien 3, 1940 BJØRKELANGEN

**Tiltalende og velholdt halvpart  
med idyllisk uteområde, sol hele  
dagen, utsikt og to garasjer. Trygt  
og godt kjøp!**

**Salgsobjekt:** Tomannsbolig  
**Eierform:** Eiet  
**Byggeår:** 2014  
**BRA-i/BRA Total** 126/193 kvm  
**Tomtstr.:** 1126 m<sup>2</sup>  
**Soverom:** 3  
**Antall rom:** 5  
**Gnr./bnr.** Gnr. 2, bnr. 311  
**Snr.** 2  
**Oppdragsnr.:** 1107250117

| Tilstandsrapport ..... | 39 |

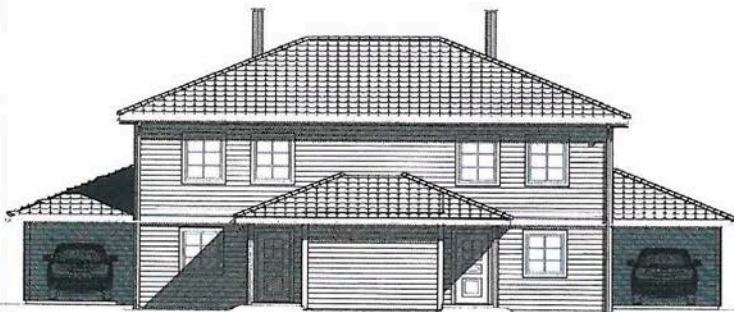
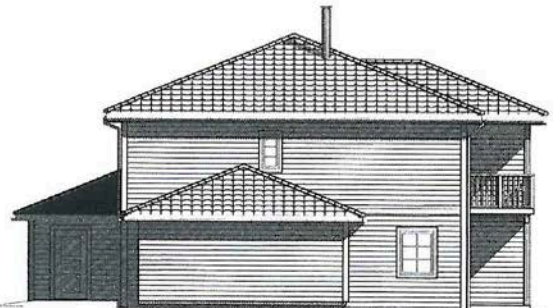
E2

B Carport, åpning ist. for skyvedør, fenster bad oppe  
A Endret kjøkken, trapp, bakre vinduer, balkongdør. Fjernet søyle på terrassen  
Rev.nr. Rev.  
Tiltakshaver : Nordbohus Lillestrøm AS  
Byggeplass : Tomt 51 och 52 Festningsåsen 3  
Kommune : Aurskog-Høland  
Målestokk: 1: 100 DAK av: MAH  
Husstype  
FLEXI 2  
Dato: 12.04.2012 Kontr.: BBW  
Tegning  
FASADER  
Arkitekt:  
Anna 16.12.2013  
SAI 02.07.2016  
Tegn./Dato: Kontr.  
Nr. A05  
Dato: 08.06.2012 Arkivnr.: Flexi 2  
Denne tegning tilhører Nordbohus AS. Etterligning mlt. lov om åndsverk av 12.5.1901
