# Tilstandsrapport

Boligbygg med flere boenheter

Dælenenggata 40 A, 0567 OSLO

Befaringsdato: 05.09.2024

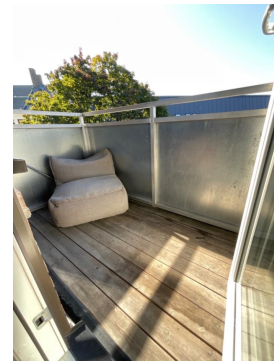
### ! TG 2 Balkonger, terrasser og rom under balkonger

Balkong belagt med terrassebord.

- Det er værslitt/oppsprukket trevirke/trepaneler.

Ca. 4,2 kvm.

- Det må foretas tiltak for å lukke avviket.

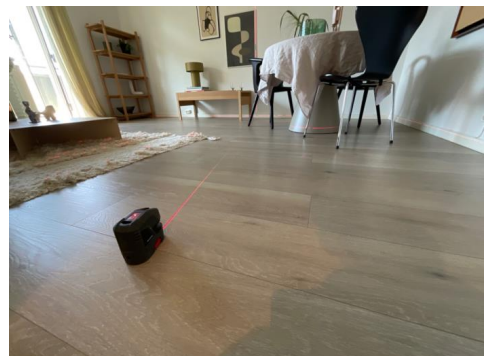
### ! TG 3 Etasjeskille/gulv mot grunn

- Målt høydeforskjell på over 30 mm gjennom hele rommet.  
Tilstandsgrad 3 gis med bakgrunn i standardens krav til godkjente måleavvik.

Nivellering stue, avvik ca. 30 mm gjennom hele rommet

- For å få tilstandsgrad 0 eller 1 må høydeforskjeller rettes opp.  
Ytterligere undersøkelser må foretas for å få kartlagt omfanget for utbedring.

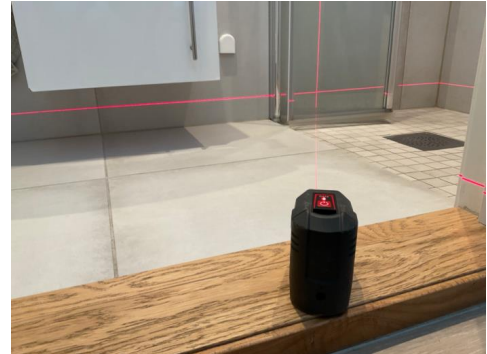
## TG 2 Overflater Gulv

- Det er påvist at noen fliser har bom (hulrom under).

- Det er ikke behov for utbedringstiltak.

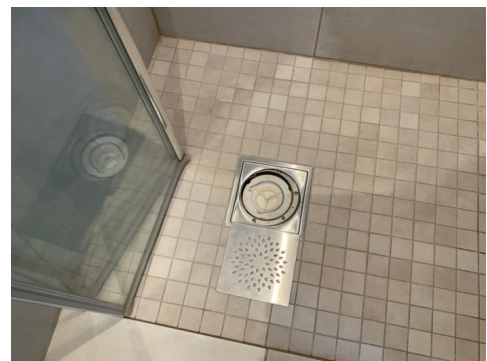
## TG 2 Sluk, membran og tettesjikt

Det er plastsluk og ukjent tettesjikt/membran.

- Mer enn halvparten av forventet brukstid er passert på membranløsningen.

- Overvåk tilstanden jevnlig. For å få tilstandsgrad 0 eller 1 må tettesjiktet skiftes ut, men tidspunktet for når dette er nødvendig er vanskelig å si noe om.

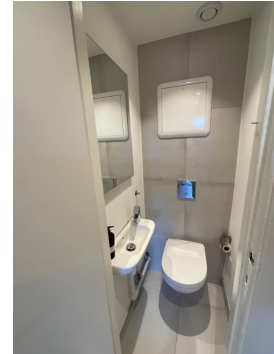
#### TG 2 Overflater og konstruksjon

- Det er ikke påvist tilfredsstillende løsning for å synliggjøre lekkasje fra innebygget sisterner.

- Det må gjennomføres ytterligere undersøkelser.
- Det må gjøres tiltak for å lukke avviket.

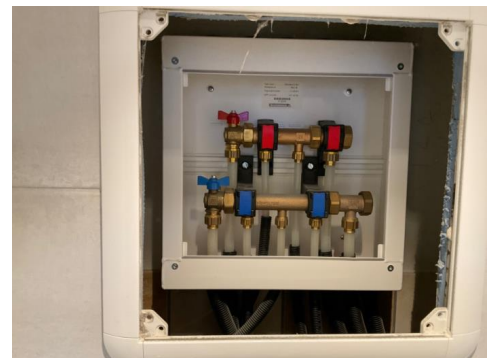
#### TG 1 Vannledninger

Innvendige vannledninger er av plast (rør i rør). Det er besiktiget i rørskap.
