Urban og lys 2-roms med solrik balkong

Velkommen til Dælenenggata 40A!

Tilstandsrapport

BOLIGBYGG MED FLERE BOENHETER

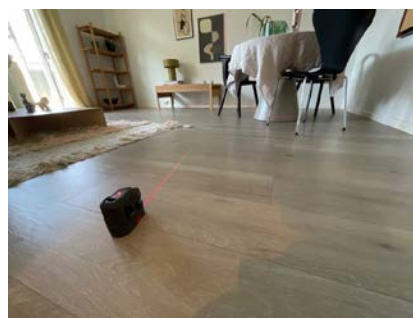
- Målt høydeforskjell på over 30 mm gjennom hele rommet. Tilstandsgrad 3 gis med bakgrunn i standardens krav til godkjente måleavvik.

Nivellering stue, avvik ca. 30 mm gjennom hele rommet

- For å få tilstandsgrad 0 eller 1 må høydeforskjeller rettes opp. Ytterligere undersøkelser må foretas for å få kartlagt omfanget for utbedring.

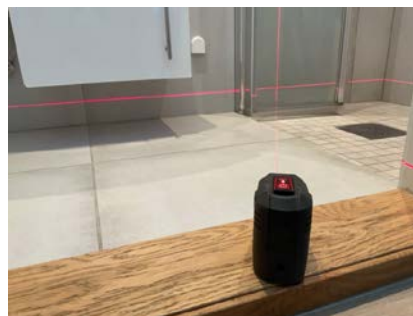
4 ETASJE > BAD

TO 2 Sluk, membran og tettesjikt

- Overvåk tilstanden jevnlig. For å få tilstandsgrad 0 eller 1 må tettesjiktet skiftes ut, men tidspunktet for når dette er nødvendig er vanskelig å si noe om.
