Urban og lys 2-roms med solrik balkong

Velkommen til Dælenenggata 40A!

Tilstandsrapport

BOLIGBYGG MED FLERE BOENHETER

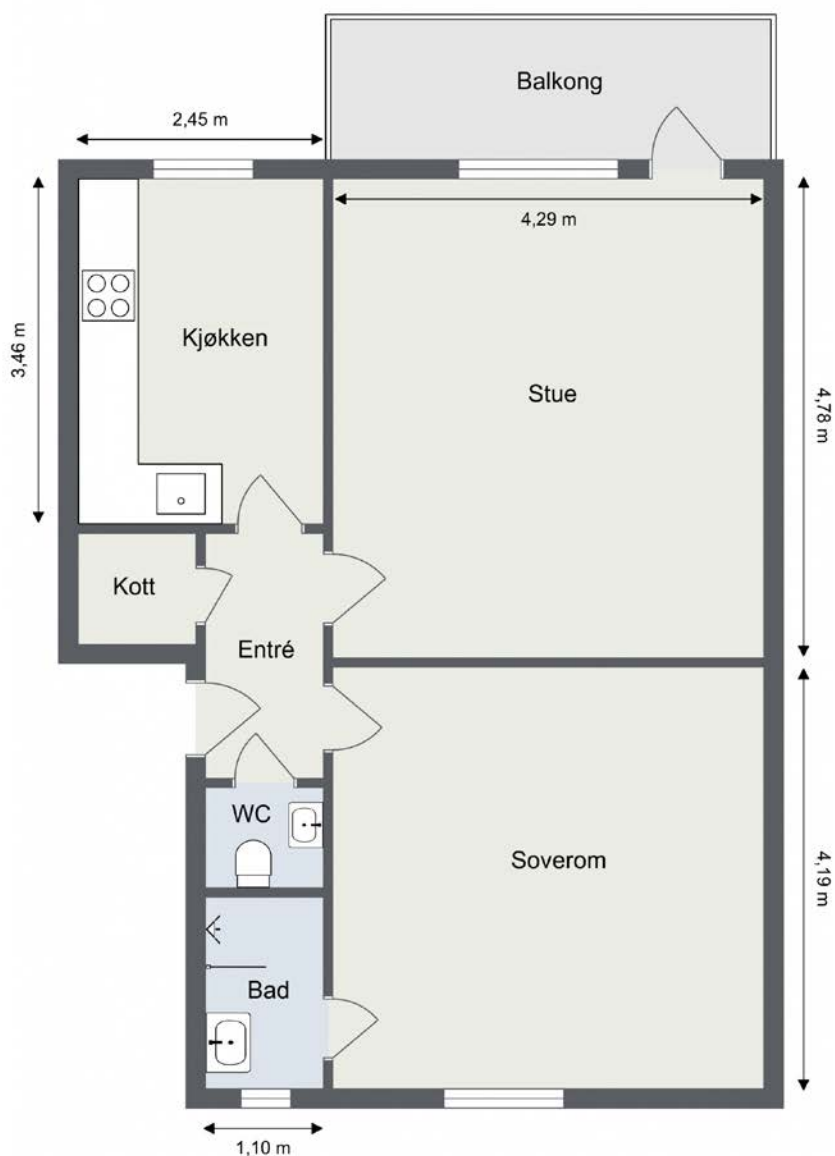
PLANTEGNING

Vær oppmerksom på at dette er en illustrasjon av boligens planløsning med omtrentlige mål. Faktiske målinger på stedet kan avvike og målene er ikke juridisk bindende.
Utført av Makeløs AS.

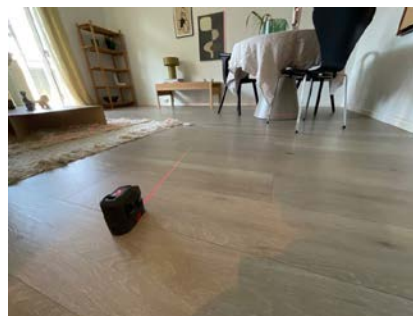
- Målt høydeforskjell på over 30 mm gjennom hele rommet. Tilstandsgrad 3 gis med bakgrunn i standardens krav til godkjente måleavvik.

Nivellering stue, avvik ca. 30 mm gjennom hele rommet

- For å få tilstandsgrad 0 eller 1 må høydeforskjeller rettes opp. Ytterligere undersøkelser må foretas for å få kartlagt omfanget for utbedring.

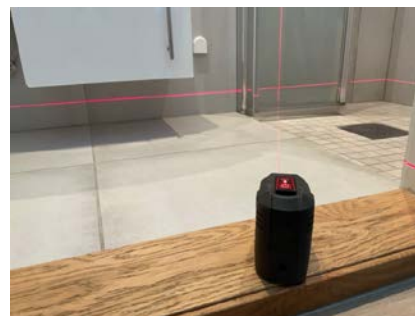
4 ETASJE > BAD

TO 2 Sluk, membran og tettesjikt

- Overvåk tilstanden jevnlig. For å få tilstandsgrad 0 eller 1 må tettesjiktet skiftes ut, men tidspunktet for når dette er nødvendig er vanskelig å si noe om.

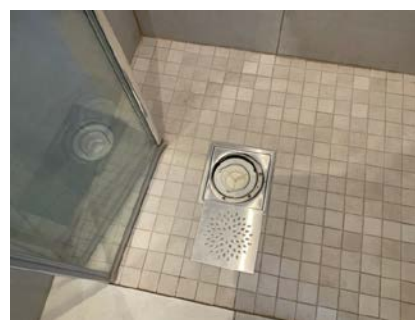
4 ETASJE > BAD

TO 1 Sanitærutstyr og innredning

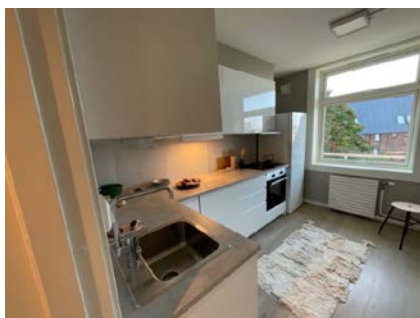
4 ETASJE > KJØKKEN

Tidsriktig glatt innredning fra IKEA, soft close, takoppføring, fliser over benk, armatur, laminat benkeplate med nedfelt stålalum og keramisk topp, integrert komfyr, oppvaskmaskin, frittstående kjøl/frys.

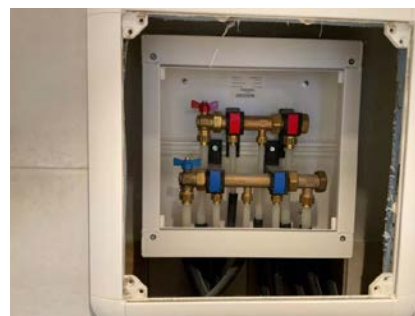
Innvendige vannledninger er av plast (rør i rør). Det er besiktiget i rørskap.
