J.N.Jacobsens gate 8A, 1606 FREDRIKSTAD

**Attraktiv 2-roms selveierleilighet |  
Perfekt førstegangskjøp | Mulighet  
for utleie | Nærhet til "alt"**

# Tilstandsrapport

Befaringsdato: 23.09.2025

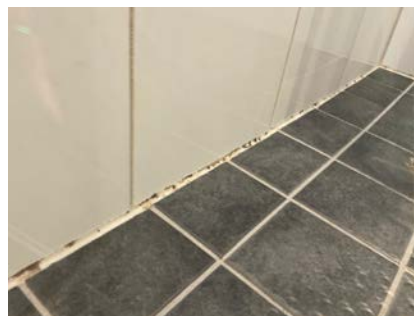
## UNDERETASJE > BAD/VASKEROM

### TO 2 Sluk, membran og tettesjikt

Fuktmåler viser normale verdier.

## Vurdering av avvik:

- Mer enn halvparten av forventet brukstid er passert på slukløsningen.
- Det er påvist andre avvik:

Eldre sluk av plast er ofte utsatt for lekkasjer og særlig i overganger. Eventuelle lekkasjer kan medføre fuktskader på tiliggende konstruksjoner.

Tiltak er ikke nødvendig angående manglende dokumentasjon, dog får konstruksjonen avvik da det mangler. Det kan oppstå mangler og skjulte feil. Tilstanden må jevnlig overvåkes.

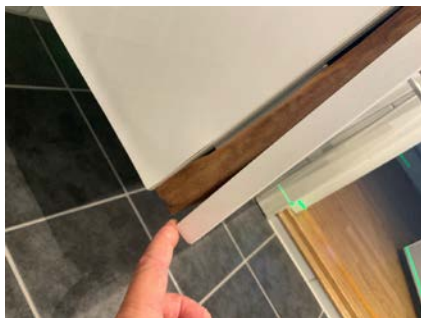
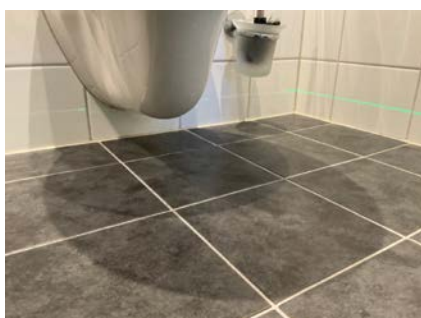
## UNDERETASJE > BAD/VASKEROM

Vurdering av avvik: Rommet har kun naturlig ventilasjon.

### TG 2 Ventilasjon

#### Vurdering av avvik:

- Elektrisk avtrekksvifte bør monteres for å lukke avviket.

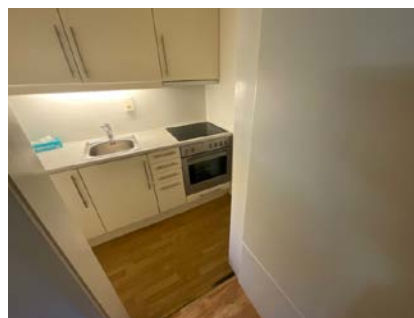
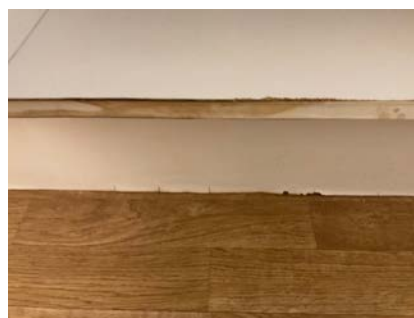
## UNDERETASJE > STUE/KJØKKEN

-Kjøkken > Underetasje > Stue/kjøkken > Avtrekk: Det er kjøkkenventilator med avtrekk ut. Vurdering av avvik: Det er avvik: Høy alder på ventilator.

### TG 2 Avtrekk

## Vurdering av avvik:

- Det er avvik:

- Tiltak:

Ikke nødvendig med tiltak da den fungerer i dag, men grunnet alder kan skader plutselig oppstå.

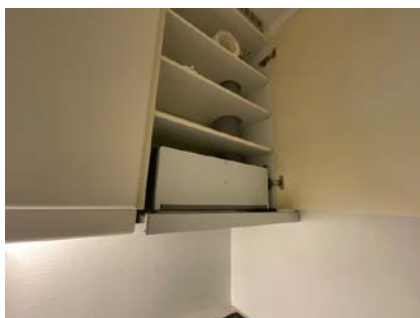
## TEKNISKE INSTALLASJONER

-Tekniske installasjoner > Vannledninger: Vannrør av pex (rør-i-rør), kobber, plastbelagt kobber og flexislange. Blanding av nyere og eldre vannrør. Vurdering av avvik: Mer enn halvparten av forventet brukstid er passert på innvendige vannledninger. Gjelder kun de eldste rør.

### ! TG 2 Vannledninger

## Vurdering av avvik:

## Konsekvens/tiltak

- Det er ikke behov for utbedringstiltak siden anlegget fungerer i dag, men ut ifra alder kan skader plutselig oppstå på eldre anlegg.

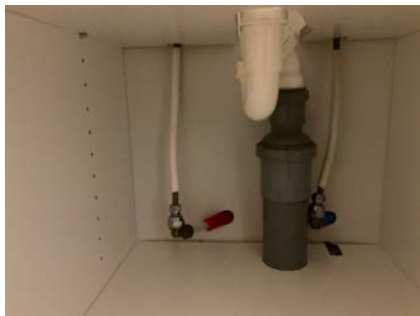
### ! TG 2 Avløpsrør

-Tekniske installasjoner > Avløpsrør: Avløpsrør av plast. Blanding av nyere og eldre avløpsrør. Vurdering av avvik: Mer enn halvparten av forventet brukstid er passert på innvendige avløpsledninger.

Avløpsrør av plast.

## Vurdering av avvik:

- Det er ikke behov for utbedringstiltak siden anlegget fungerer i dag, men ut ifra alder kan skader plutselig oppstå på eldre anlegg.
