Lonaleitet 39, 5267 ESPELAND

**Enebolig med store  
utviklingstomter i et etablert  
boligområde på Espeland | To  
parseller på totalt 5 990m<sup>2</sup> |**

# Tilstandsrapport

# gnr. 295, bnr. 30

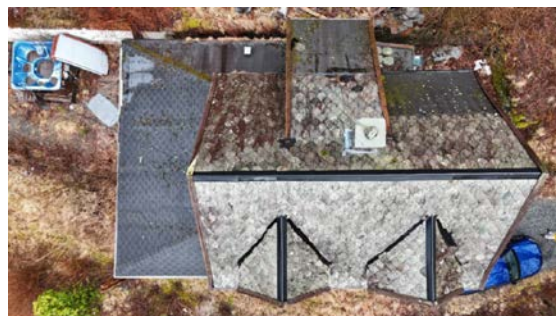
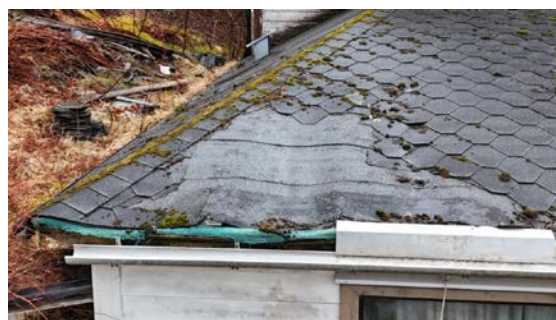
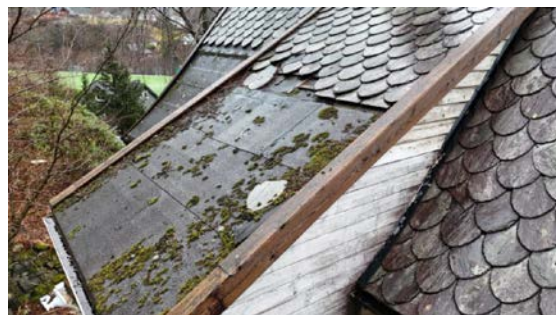
- Det er påvist skader eller avvik på selve taktekkingen.
- Mer enn halvparten av forventet brukstid er passert på taktekkingen.
- Mer enn halvparten av forventet brukstid er passert på undertak.

Dersom boligen skal restaureres må taket totalrenoveres. Det er store avvik på tekking og undertak.

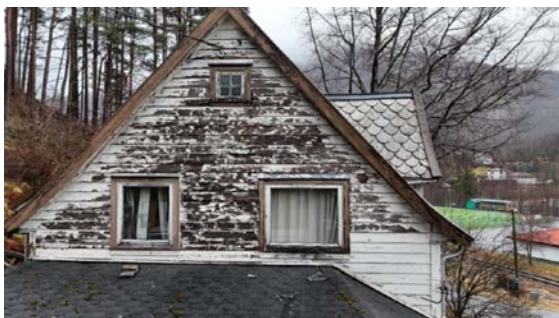
- Det er ingen eller liten lufting i nedre kant av kledning mot grunnmur.
- Det er påvist betydelige råteskader i bordkledningen.
- Det er påvist fuktskader i veggkonstruksjonen.
- Det er påvist omfattende skade i fasade.
- Det er påvist spredte råteskader i bordkledningen.

Dersom boligen skal restaureres må kledning og yttervegg total renoveres.

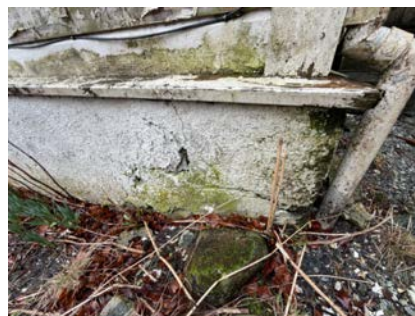
## TG 3 Forstøtningsmurer

- Det er påvist større sprekker og/eller skjevheter i muren.
