Stasjonsgata 37 leil. 407, 4580 LYNGDAL

**Kiwi bygget - Flott 3/4-roms topp
og hjørneleilighet vestvendt med
stor terrasse på 39 kvm. Heis i
bygget! Garasjeplass!**

Tilstandsrapport

# gnr. 168, bnr. 154, snr. 26

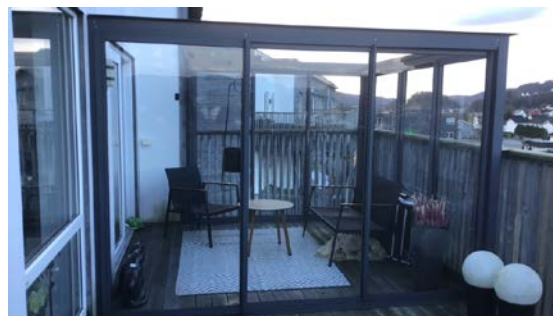
1 TG 1 Balkonger, terrasser og rom under balkonger

Balkong/terrasse med dekke av terrassebord med spile rekkverk med enkelte partier med glass
Det er leegger med glass på deler av terrassen
Treverk og terrassebord fremstår med normal vær- og aldersslitasje.

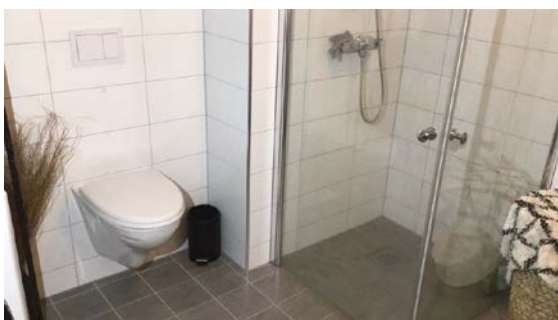
Bad har fliser på vegger og gulv, malt slett tak.
Det er montert baderomsinnredning med 2 nedfelte vasker, vegghengt toalett, dusjhjørne og opplegg for vaskemaskin.
Det er balansert ventilasjon og vannbåren gulvvarme.

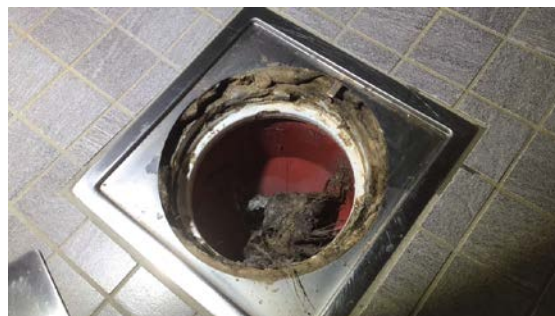
1 TG 1 Sluk, membran og tettesjikt

Det er plastsluk og synlig sluk mansjett under klemring som tettesjikt

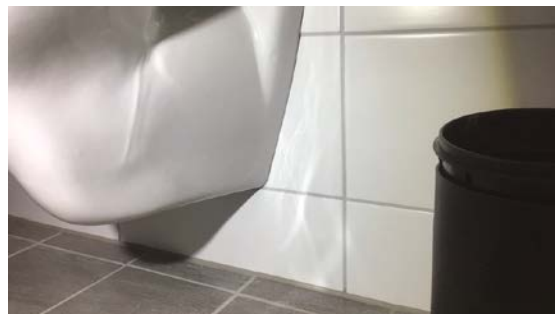
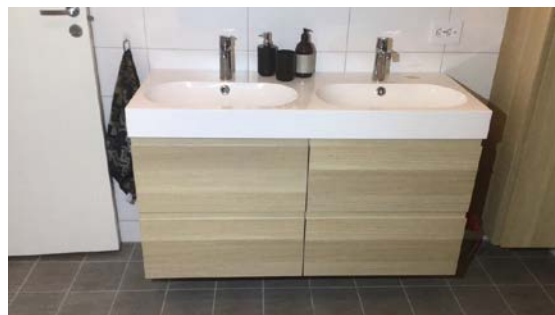
1 TG 2 Sanitærutstyr og innredning

- Det er ikke påvist tilfredsstillende løsning for å synliggjøre lekkasje fra innebygget sisterner.

- Ved implementering av innebygget sisterner var det ikke krav om lekkasjesikring, konstruksjonen bør jevnlig observeres.

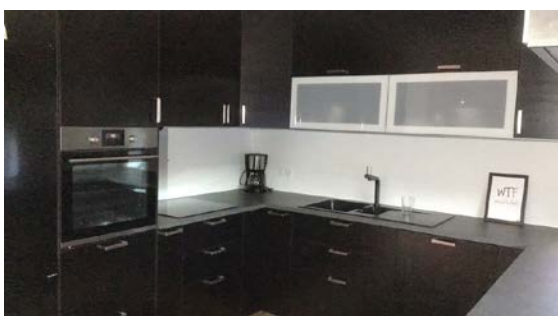
Overflater og innredning

Innredning med slette fronter og laminerte benkeplater.
Integrert med komfyr, oppvaskmaskin, platetopp
laminat på gulv og malte slette vegger.
Det ble registrert lekkasjevarsler eller komfyrvakt på kjøkkenet.
Kjøkkenet har normal slitasje alder tatt i betrakt

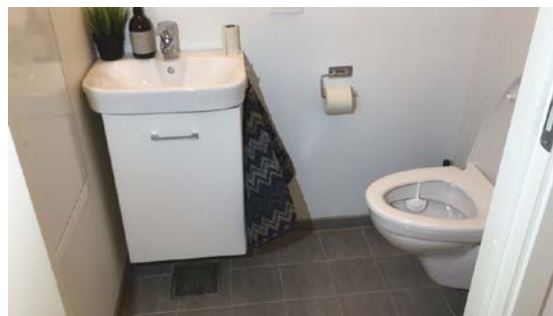
Overflater og konstruksjon

Toalettrom med fliser på gulvet med malte slette vegger og tak.
Innredet med innredning med nedfelt vask og vegghengt toalett

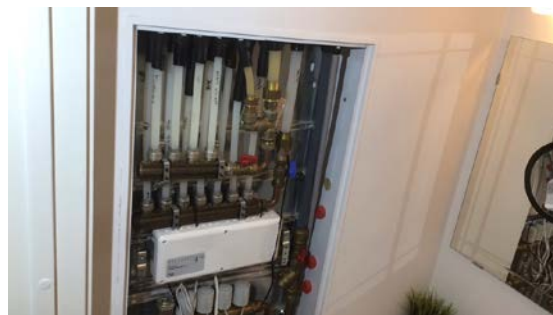
Vannledninger

Vannskap med dreneringshull for lekkasje med rør i rør montert på
toalettrom, rommet har sluk i gulv.

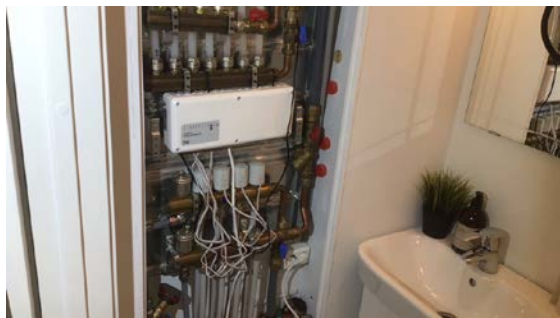
1 TO 1 Vannbåren varme

Vannbåren varme fra felles sentral i sameie, vannskap montert på toalettrom
Normalt service og vedlikehold etter produsentens anbefalinger må påregnes.

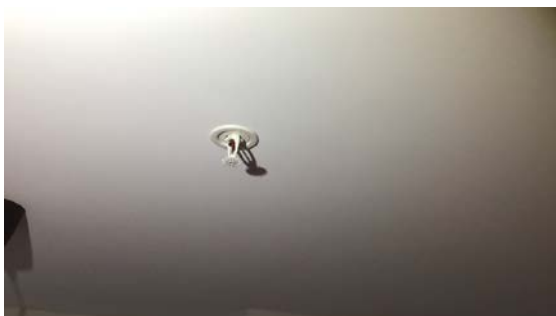
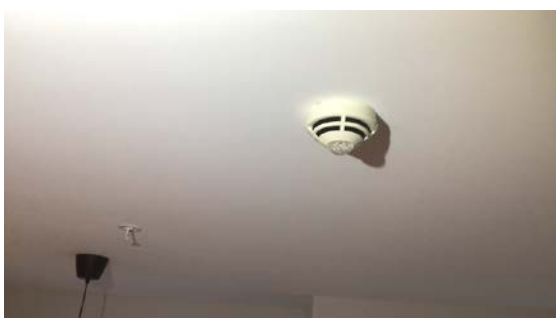
1 TO 0 Utstyr for varsling og slukking av brann

Leiligheten har sprinkleranlegg og felles brannvarslings systemer montert i tak.
