Østfjellveien 565, 2440 ENGERDAL

**Unik og flott fritidsbolig med 3 sov,
garasje og bod. Vidstrakt utsikt,
gode solforhold og stor terrasse
med jacuzzi!**

Tilstandsrapport for fritidsbolig
Østfjellveien 565
2440 Engerdal

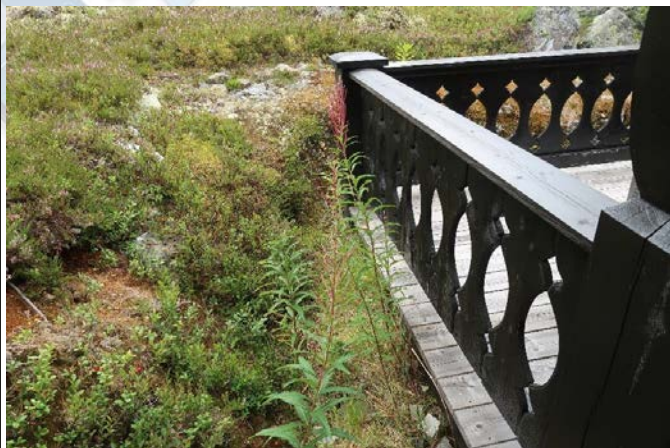
1.3 Terrengforhold

TG2 settes på bakgrunn av ikke tilfredsstillende terrengfall fra terrasse og bod med utvendig tilkomst, og at fall langs sørfasaden bør forlenges lengre unna fritidsboligen.

Det er viktig at terrenget har hellingsgrad ut fra grunnmuren. Overflatevann skal hurtigst mulig vekk for å unngå unødige fuktbelastninger på konstruksjonen. Det anbefales at terrengfallet økes/ utbedres mot sørvest. Det anbefales minimum fallforhold på 1:50 i en avstand på minst 3 meter fra veggen (ca. 2 cm fall per meter).

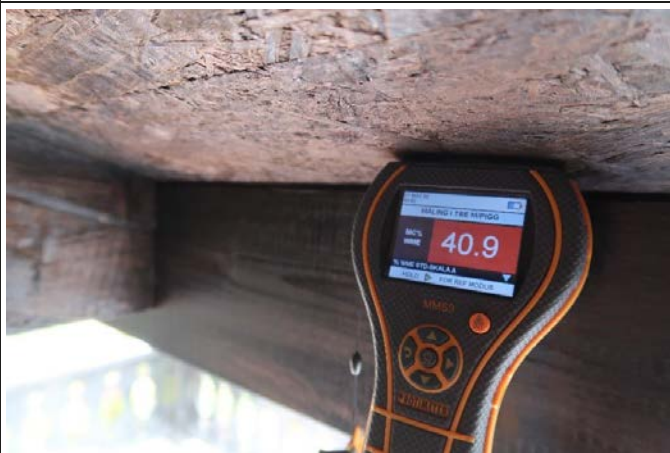
4.2 Undertak, lekter og yttertekkning (taktekkingen)

Ved stikkprøver ble det påvist forhøyede fuktverdier i taktro i takutstikk mot sørvest. Fukten kommer sannsynligvis fra utettheter mellom takfotbeslag og tettesjikt. Denne overgangen bør tettes med godkjent fugemasse.

Påvist enkelte frostsprengte nedløpsrør.

TG2 settes på bakgrunn av forhøyede fuktverdier i takutstikk mot sørvest, samt skader på nedløpsrør og manglende takstige til skorstein.

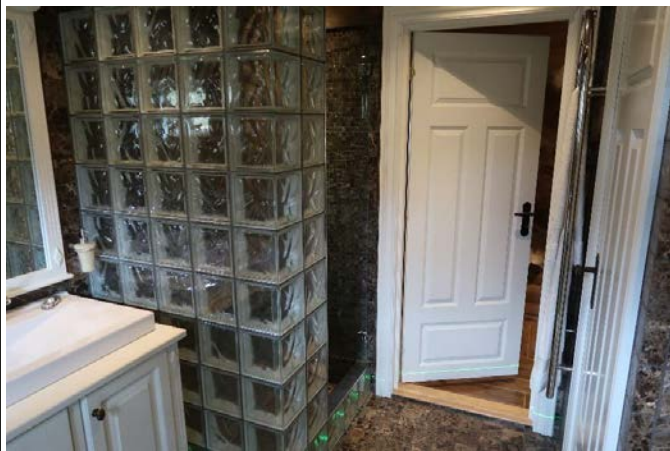
7.1.1 Bad Overflate vegger og himling

I våtsonen til dusjen er det plassert en innerdør uten fremlagt dokumentasjon på utførelse. Ved innerdør i våtsonen er det fare for at fukt kan trenge forbi dusjsonen bak fliser og belaste veggkonstruksjonen. Løsning av innerdør og gjennomføring i våtsonen skal dokumenteres, og tettesjiktet skal ikke svekkes.

TG2 settes på bakgrunn av innerdør i våtsone til dusj uten fremlagt dokumentasjon på utførelse.

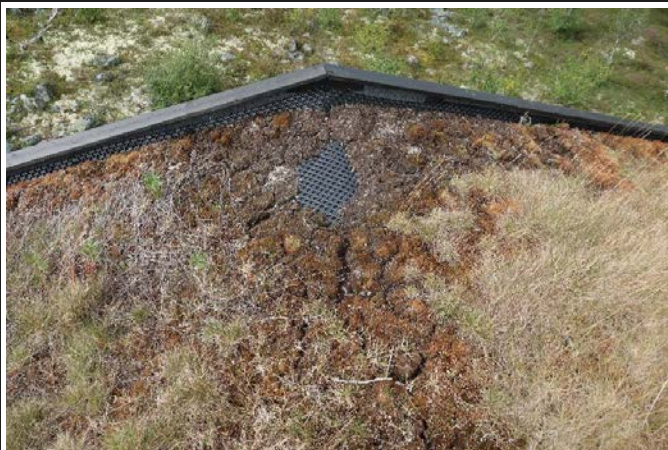
Eksempel på vedlikeholdsbehov på torvtaket.
