Østfjellveien 565, 2440 ENGERDAL

**Unik og flott fritidsbolig med 3 sov, garasje og bod. Vidstrakt utsikt, gode solforhold og stor terrasse med jacuzzi!**

**Tilstandsrapport for fritidsbolig**  
 Østfjellveien 565  
 2440 Engerdal

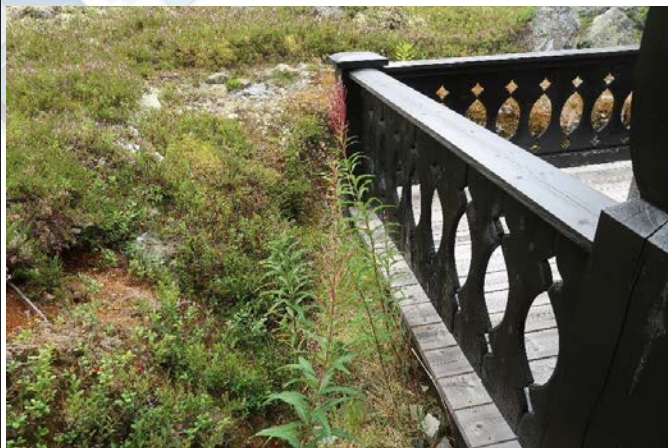
### 1.3 Terrengforhold

TG2 settes på bakgrunn av ikke tilfredsstillende terrengfall fra terrasse og bod med utvendig tilkomst, og at fall langs sørfasaden bør forlenges lengre unna fritidsboligen.

Det er viktig at terrenget har hellingsgrad ut fra grunnmuren. Overflatevann skal hurtigst mulig vekk for å unngå unødige fuktbelastninger på konstruksjonen. Det anbefales at terrengfallet økes/ utbedres mot sørvest. Det anbefales minimum fallforhold på 1:50 i en avstand på minst 3 meter fra veggen (ca. 2 cm fall per meter).

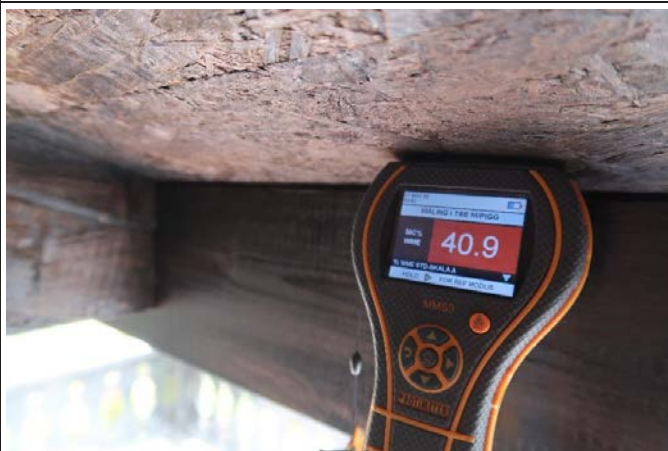
### 4.2 Undertak, lekter og yttertekking (taktekkingen)

Ved stikkprøver ble det påvist forhøyede fuktverdier i taktro i takutstikk mot sørvest. Fukten kommer sannsynligvis fra utettheter mellom takfotbeslag og tettesjikt. Denne overgangen bør tettes med godkjent fugemasse.

Påvist enkelte frostsprengte nedløpsrør.

TG2 settes på bakgrunn av forhøyede fuktverdier i takutstikk mot sørvest, samt skader på nedløpsrør og manglende takstige til skorstein.

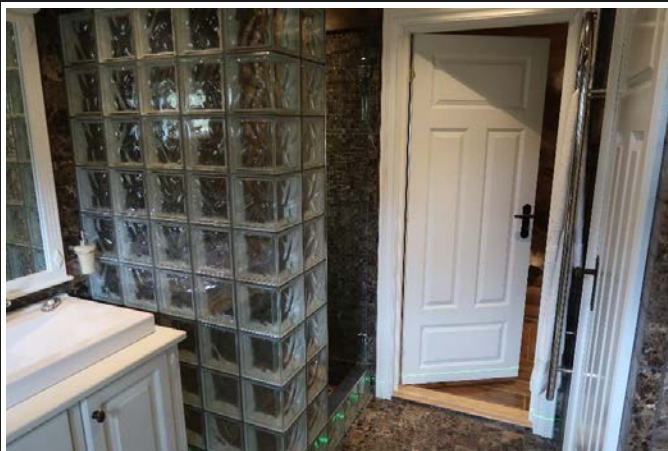
### 7.1.1 Bad Overflate vegger og himling

I våtsonen til dusjen er det plassert en innerdør uten fremlagt dokumentasjon på utførelse. Ved innerdør i våtsone er det fare for at fukt kan trenge forbi dusjsone bak fliser og belaste veggkonstruksjonen. Løsning av innerdør og gjennomføring i våtsone skal dokumenteres, og tettesjiktet skal ikke svekkes. Våtrommet ser ut til å fungere, ved dusjing i dusjnise med glassvegg. Våtrommet vil ikke kunne fungere om dusjnisen erstattes med annen åpen dusjløsning.

TG2 settes på bakgrunn av innerdør i våtsone til dusj uten fremlagt dokumentasjon på utførelse.

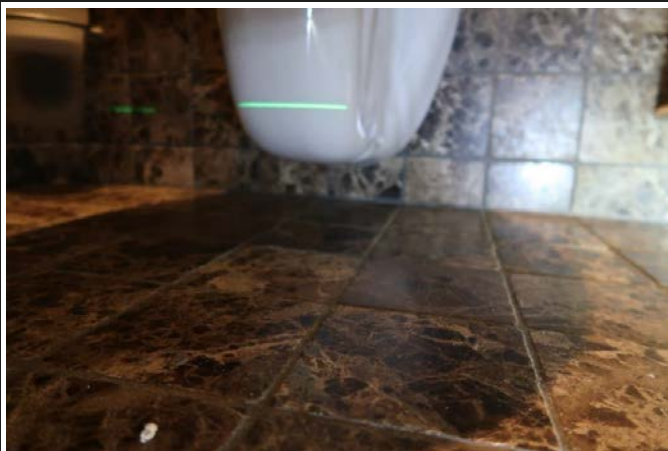
#### *10.1 WC og innvendige vann- og avløpsrør*

TG2 settes på bakgrunn av manglende spalte for synliggjøring av en eventuell lekkasje fra innebygget sistene, samt ikke påvist lufting av avløp.

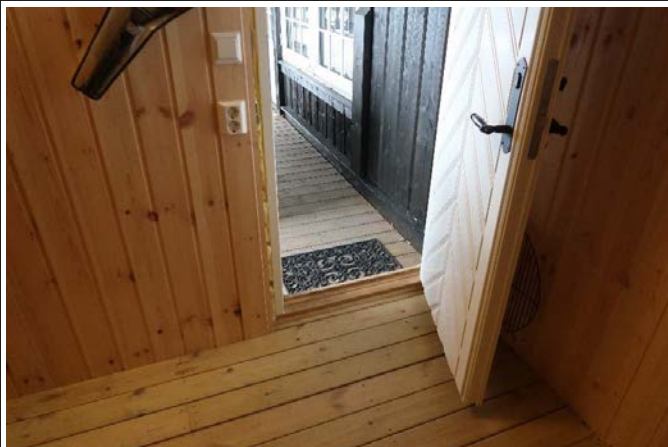
Eksempel på manglende kompletteringer rundt ytterdør til bod med utvendig tilkomst.

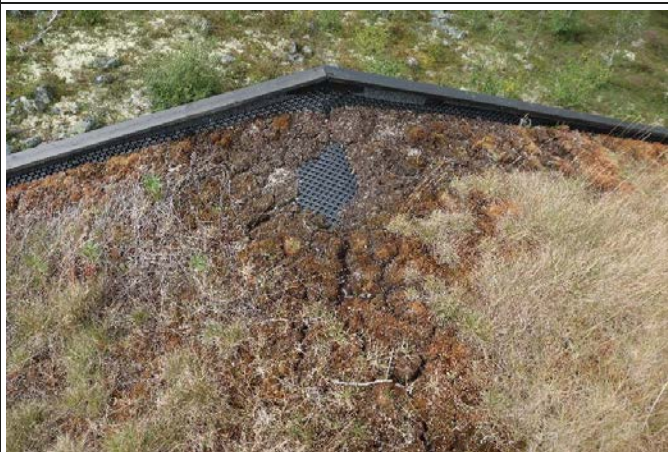
Eksempel på vedlikeholdsbehov på torvtaket.
