Havreveien 39, 1930 AURSKOG

**Pen 3-roms selveier med carport,  
stort kjøkken og vestvendt  
balkong. Peisovn i stuen. Sentralt,  
nært alt man trenger!**

# gnr. 192, bnr. 843, snr. 6

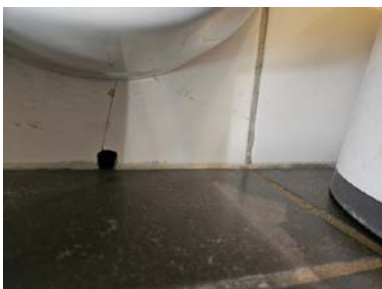
Det er sprekk i flis under toalettet. Dette til informasjon. Hvis tilstanden til flisen blir verre, bør den byttes.

Sprekk i flis.
