Åsbygata 4, 5528 HAUGESUND

# Tilstandsrapport

# gnr. 40, bnr. 1072, snr. 4

Befaringsdato: 07.02.2025

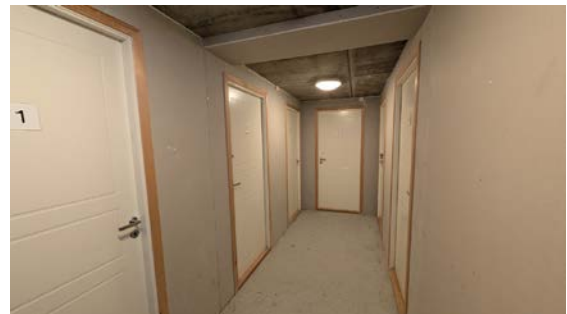
Det er ikke adgang til bod på befaring, slik at denne ikke er vurdert.

Eier opplyser det er boden rett fram på bilde som tilhører leiligheten, og denne er på ca. 5 m<sup>2</sup> iht. tegning.

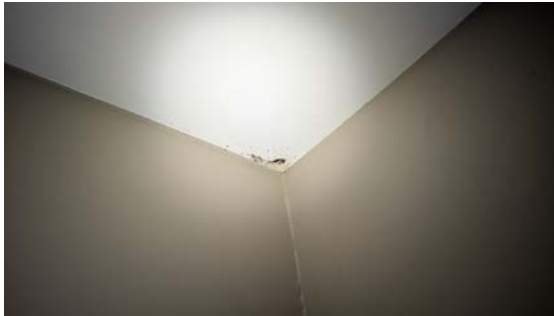
Det er observert fuktmerke tak soverom, mot yttervegg.

Skaden kan også sees i sammenheng med manglende ventilasjon, men dette er usikkert.

- Gjennomføre ytterligere undersøkelser og foreta utbedring av skade.

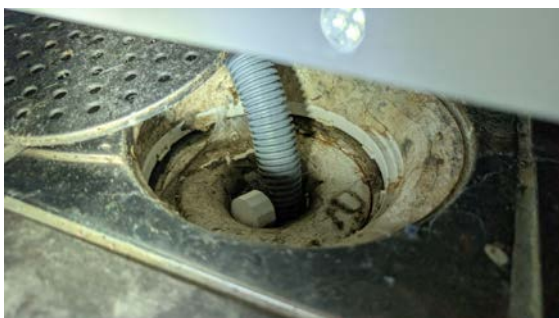
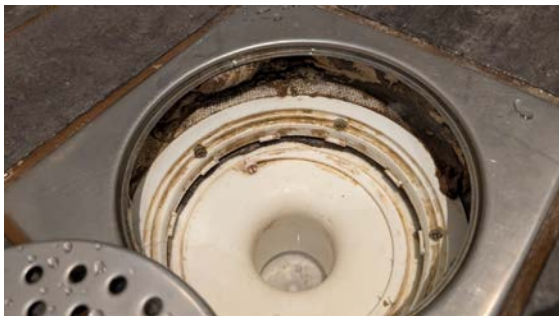
- Det er påvist at flisfuger har riss/sprekker.
- Det er påvist sprekker i fliser.
- Det er påvist svertesopp i silikonfuger.

Det er observert noen riss i fliser i nedkant vegg våtsone dusj.

- Fuger bør skiftes ut.
- Slike riss/sprekker kan indikere bakenforliggende fuktskader, og konstruksjonen bør observeres jevnlig for å vurdere utvikling.

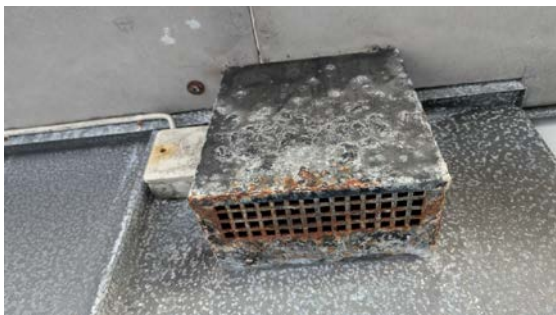
Rust på ventilhet.
