Alfheim 31, 1384 ASKER

# Tilstandsrapport

Alfheim 31, 1384 ASKER  
ASKER kommune  
gnr. 50, bnr. 424, snr. 57

Befaringsdato: 12.01.2026      Rapportdato: 19.01.2026      Oppdragsnr.: 11838-26006      Referansenummer: NN1226

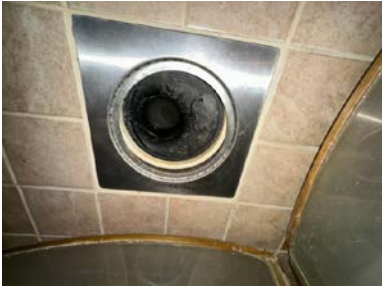
### LEILIGHET > BAD

- Våtrom - Leilighet > Bad > Sluk, membran og tettesjikt  
Avvik: Mer enn halvparten av forventet brukstid er passert på membranløsningen. TG settes ut i fra alder på veggmembran, da mer enn halvparten av konstruksjonens levetid er oppbrukt. Forventet levetid på smøremembran, er ca.15 år.

Sluk i plast, plassert i dusjnisje

Det anbefales bruk av dusjkabinett, for å hindre fuktinntregning i eldre konstruksjoner.

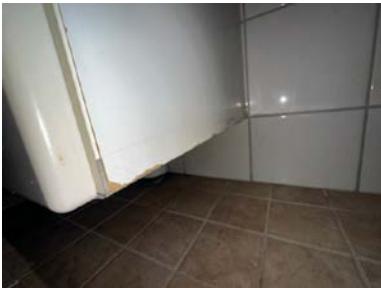
LEILIGHET > BAD

- Våtrom - Leilighet > Bad > Sanitærutstyr og innredning  
Avvik: Det er observert noe svelling i servantskap nederst på vanger, samt noe avskalling på fronter.

Svelling i vange på underskap

Oppgradering av garnityr bør påbergnas.  
Unnlatt oppgradering vil forringe levetid på garnityr.

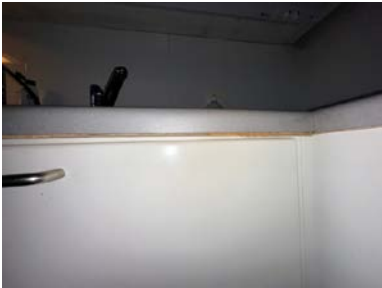
LEILIGHET > STUE/KJØKKEN

- Kjøkken - Leilighet > Stue/kjøkken > Overflater og innredning  
Avvik: Det er observert noe svelling i underkant av benkeplate, samt noe avskalling på fronter.

Svelling i benkeplate

Oppgradering av benkeplate bør påberegnes.  
Unnlatt oppgradering vil forringe levetid på benkeplater.

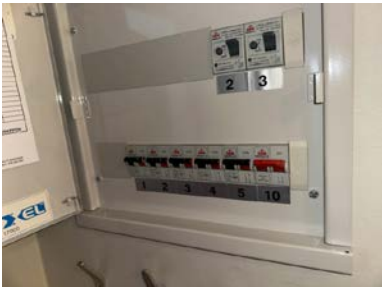
Sikringsskap med automatsikringer.

- Det er behov for at en kvalifisert elektrofaglig person kontrollerer det elektriske anlegget.
- Det er påvist avvik innen helse miljø eller sikkerhet.

Belysning på kjøkken er oppgradert i 2024 i følge eier.  
Det er ikke fremlagt dokumentasjon på utført arbeid.  
Det bør fremskaffes samsvarserklæring for det opprinnelige el-anlegget i boligen, samt oppgradert arbeid.
