Norvald Frafjords gate 3D, 4041 HAFRSFJORD

**Lys og flott leilighet
attraktiv beliggenhet
Gangavstand til UiS - Parkering.**

Befaringsdato: 16.01.2025

Rapportdato: 21.01.2025

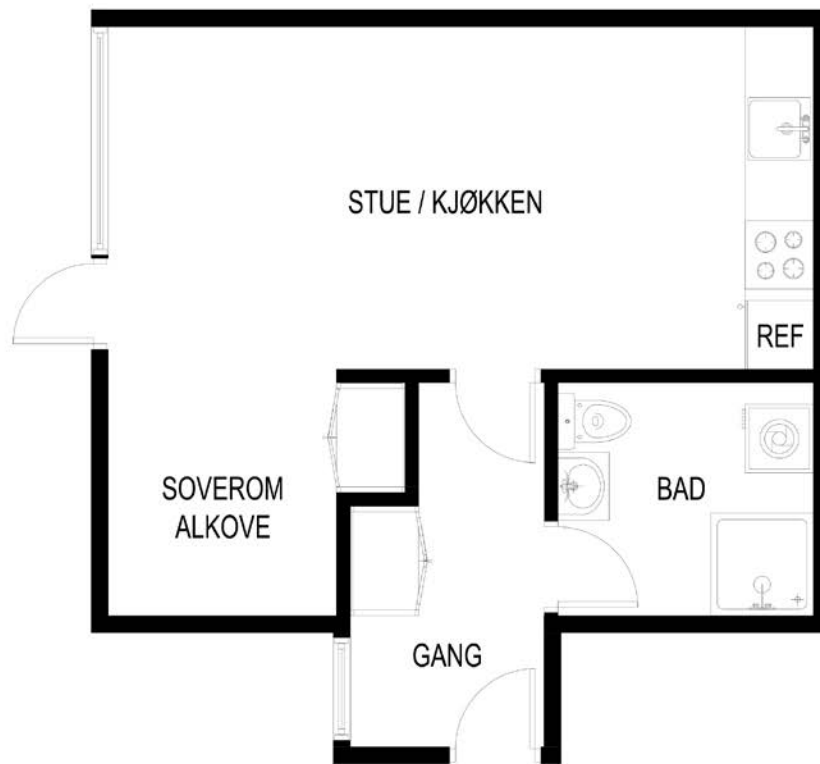
1.etasje: Gang, bad/vaskerom, sovealkove og stue/kjøkken med utgang til hellelagt plattning.
Bod i fellesanlegg i samme etasje.

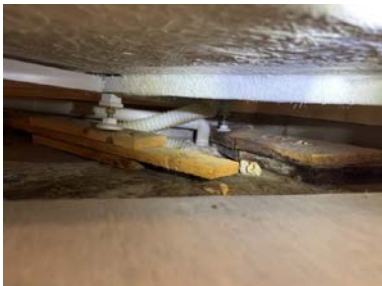
1. ETASJE > BAD

TG 2 Sanitærutstyr og innredning

- Det er påvist riss/sprekker i utstyr på våtrommet.

Noen sprekker rundt sluk i vask.

Dusjkabinett er plassert på tre og spon. Spesielt sponen har fuktskader.

- Påviste skader må utbedres.

Det anbefales en annen utførelse på «fundament» under dusjkabinett.

Kostnadsestimat: Ingen umiddelbar kostnad
